熊 本 地 震  
給水装置被害状況調査  
報 告 書

平成 30 年 7 月

公益財団法人 給水工事技術振興財団

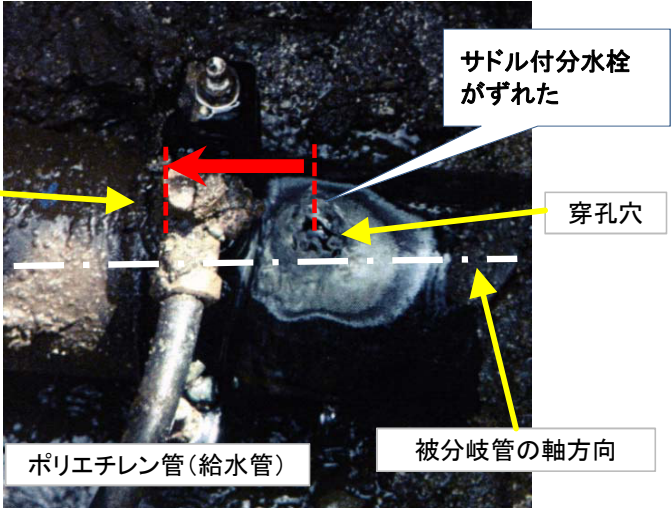
| 分岐形態 | ①サドル付分水栓 (1/3) | | |
|---|---|---|---|
| 被害の分類 | 「サドルずれ」: サドル付分水栓が管軸方向或いは円周方向に移動してずれた被害 | | |
| ①-1 | <p>サドル付分水栓が地震動で被分岐管の管軸方向に大きくずれて漏水した</p> | | |

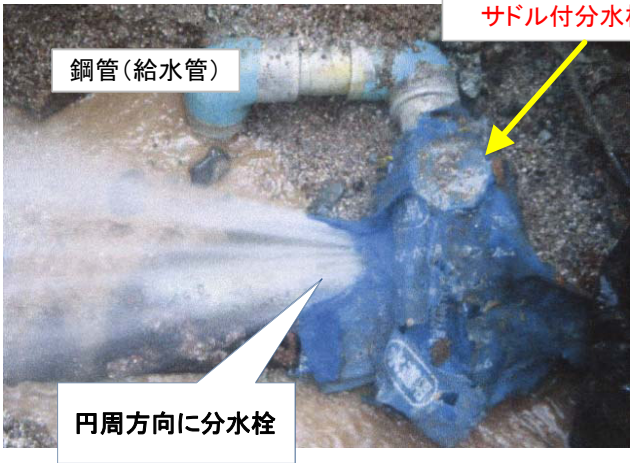
| 分岐形態 | ①サドル付分水栓 (1/3) | | |
|---|---|---|---|
| ①-2 | <p>サドル付分水栓が地震動で被分岐管の円周方向にずれて漏水した</p> | | |

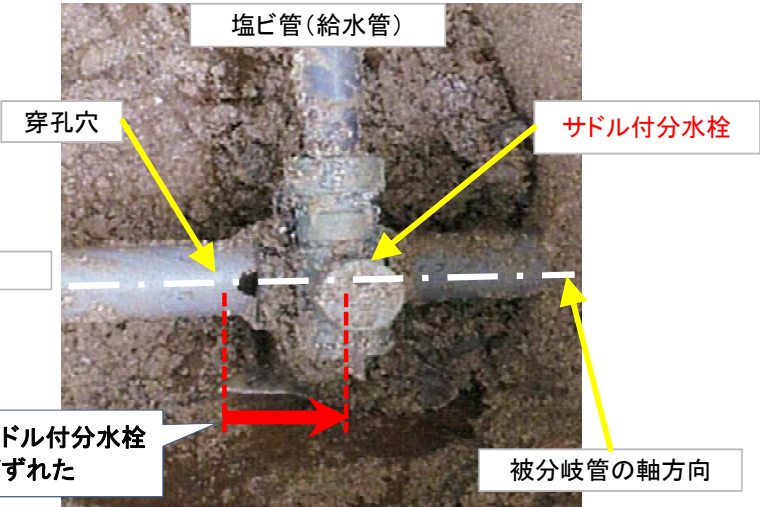
| 分岐形態 | ①サドル付分水栓 (1/3) | | |
|---|---|---|---|
| ①-3 | <p>サドル付分水栓が地震動で被分岐管の管軸方向にずれて漏水した</p> | | |

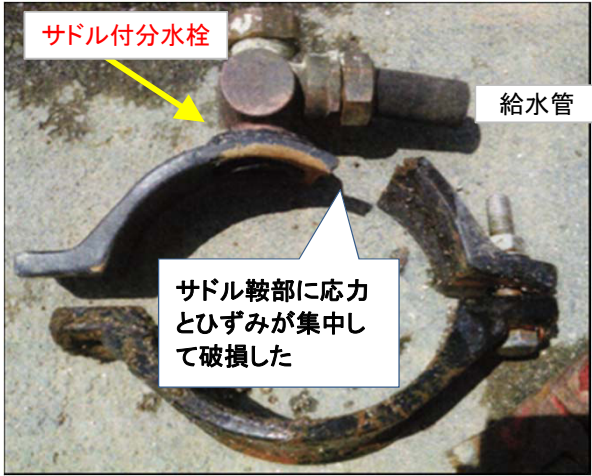
| 分岐形態 | ①サドル付分水栓 (2/3) | | |
|---|---|---|---|
| 被害の分類 | 「サドル鞍部破損」: サドル鞍部が破損した被害 | | |
| ①-4 | <p>サドル付分水栓のサドル鞍部に地震動で応力とひずみが集中して破損した</p> | | |

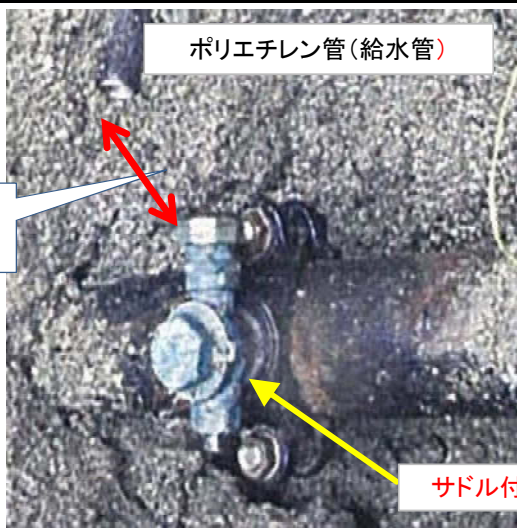
| 分岐形態 | ①サドル付分水栓 (2/3) | | |
|---|---|---|---|
| 被害の分類 | 「給水管接続部抜け」: 給水管との接続部が抜けた被害 | | |
| ①-5 | <p>サドル付分水栓の給水管との接続部が地震動で抜けた</p> <div data-bbox="330 1240 557 1431"><p>給水管</p><p>サドル付分水栓</p><p>被分岐管</p></div> <p>給水管接続部が抜けた</p> | | |

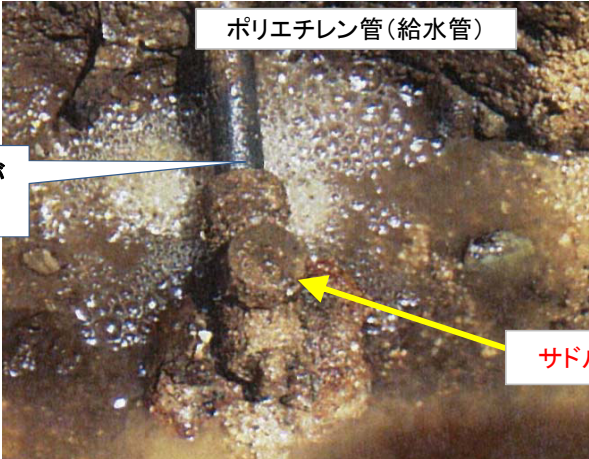
| 被害の分類 | 「給水管接続部破損」: 給水管との接続部が破損した被害 | | |
| ①-7 | <p>サドル付分水栓の給水管との接続部が地震動で破損して漏水した</p> <p>給水管接続部が破損した</p> | | |

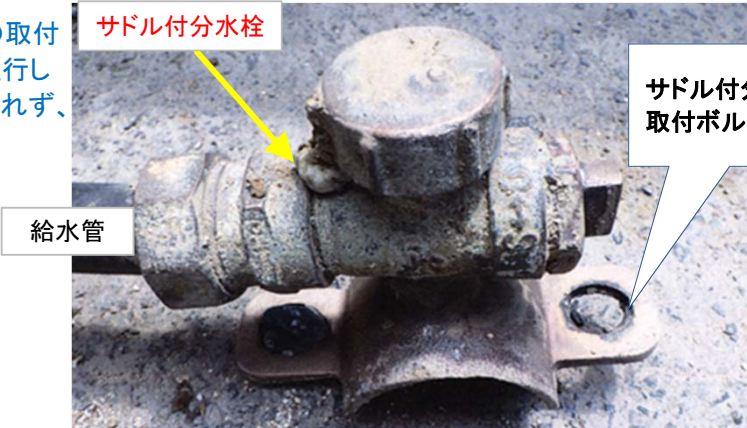
| 被害の分類 | 「サドルボルト破損」: サドルを固定するボルトが破損した被害 | | |
| ①-8 | <p>サドル付分水栓の取付ボルトの腐食が進行して地震動に耐えられず、サドルが外れた</p> | | |

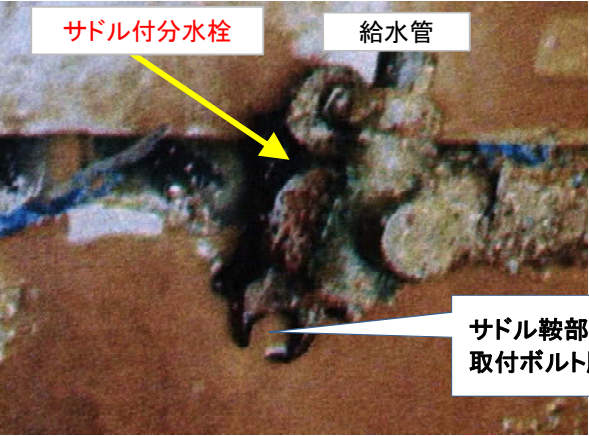
| 被害の分類 | 「サドル鞍部破損」: サドル鞍部が破損した被害 | | |
| ①-9 | <p>サドル付分水栓のサドル鞍部の腐食が進行して地震動に耐えられず、取付ボルトが脱落して外れた</p> | | |

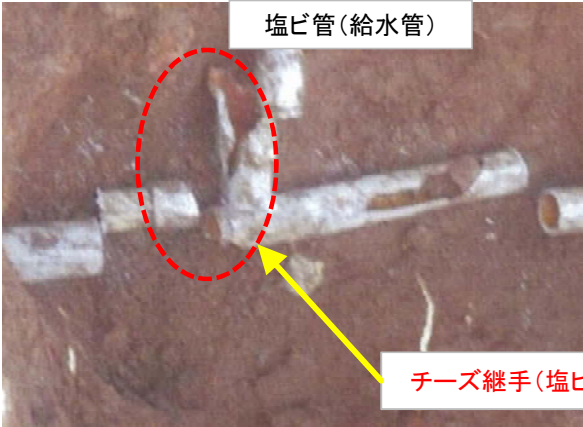
| 分岐形態 | ②チーズ継手 (1/4) | | |
|---|---|---|---|
| 被害の分類 | 「本体破損」:塩ビ製のチーズ継手本体が破損した被害 | | |
| ②-1 | <p>塩ビ製のチーズ継手の本体が地震動で破損した</p> | | |

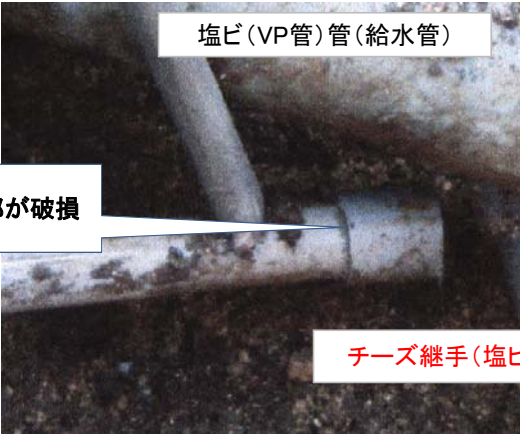
| 分岐形態 | ②チーズ継手 (1/4) | | |
|---|---|---|---|
| 被害の分類 | 「給水管接続部破損」:塩ビ製のチーズ継手が給水管との接続部で破損した被害 | | |
| ②-2 | <p>塩ビ製のチーズ継手の塩ビ(VP管)管との接続部が地震動で破損した</p> | | |

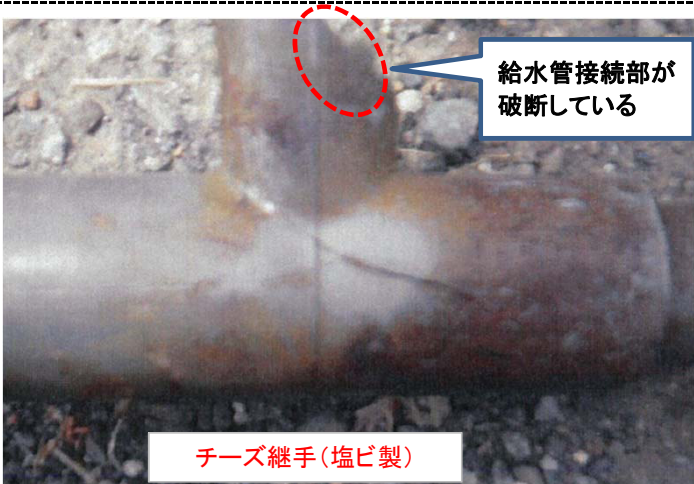
| 分岐形態 | ②チーズ継手 (1/4) | | |
|---|---|---|---|
| ②-3 | <p>塩ビ製のチーズ継手の給水管接続部が地震動で破損した</p> | | |

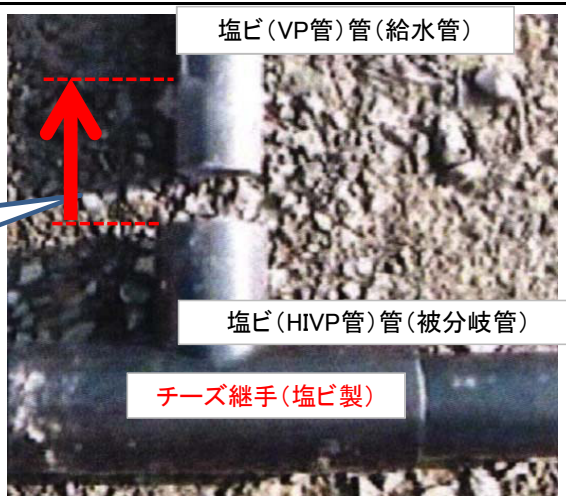
| 被害の分類 | 「給水管接続部抜け」: 塩ビ製のチーズ継手で給水管との接続部が抜けた被害 | | |
| ②-4 | <p>塩ビ製のチーズ継手の被分岐管及び給水管(塩ビ管:VP管)との接続部が地震動で抜けた</p> <p>給水管接続部が抜けた</p> | | |

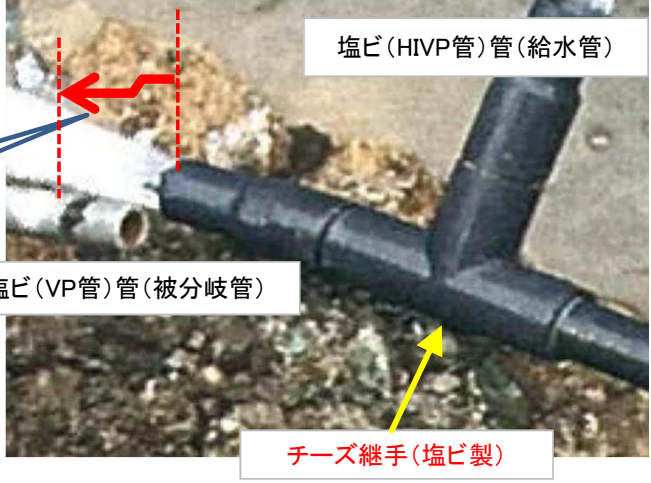
| ②-5 | <p>塩ビ製のチーズ継手の被分岐管及び給水管(塩ビ管:VP管)との接続部が地震動で抜けた</p> <p>給水管との接続部が抜けた</p> | | |

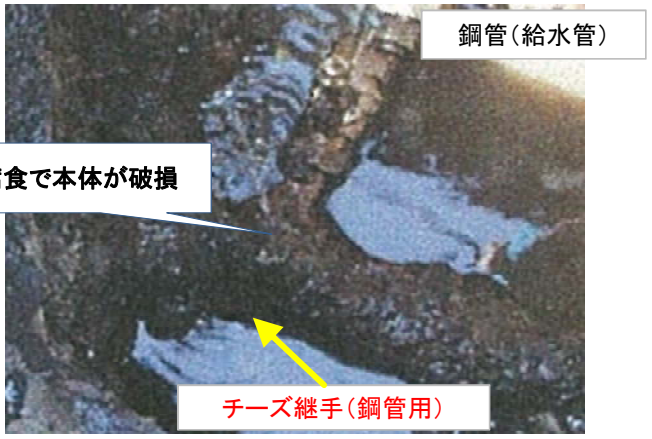
| 被害の分類 | 「本体破損」: 鋼管用のチーズ継手本体が破損した被害 | | |
| ②-6 | <p>チーズ継手(鋼管用)本体の腐食が進行して地震動に耐えられず、破損した</p> <p>腐食で本体が破損</p> | | |

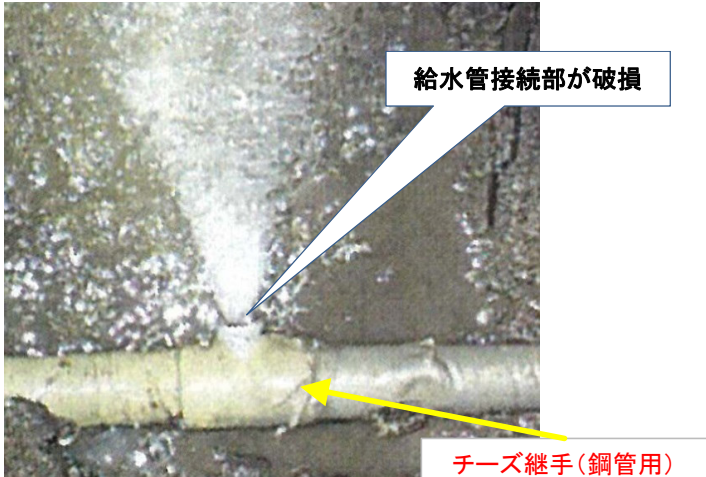
| 分岐形態 | ②チーズ継手 (3/4) | | |
|---|---|---|---|
| 被害の分類 | 「給水管接続破損」: 鋼管用のチーズ継手で給水管のネジ部が破損した被害(その1) | | |
| ②-7 | <p>鋼管用のチーズ継手と給水管との接続部(ネジ部)で腐食が進行して地震動に耐えられず、破損した</p> | | |

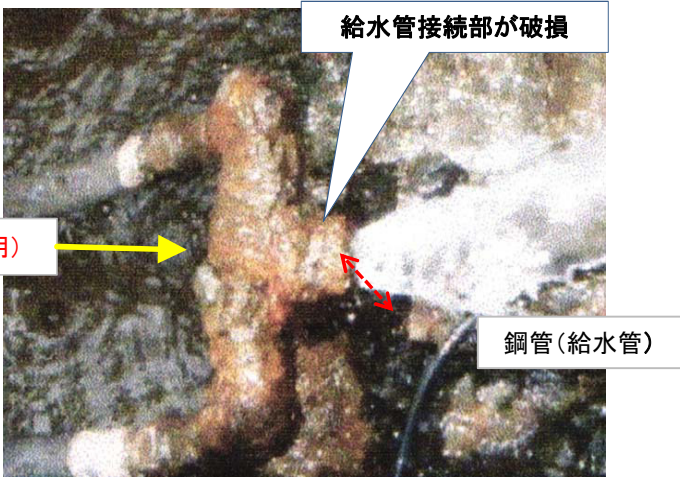
| 分岐形態 | ②チーズ継手 (3/4) | | |
|---|---|---|---|
| ②-8 | <p>鋼管用のチーズ継手と給水管との接続部(ネジ部)で腐食が進行して地震動に耐えられず、破損した</p> | | |

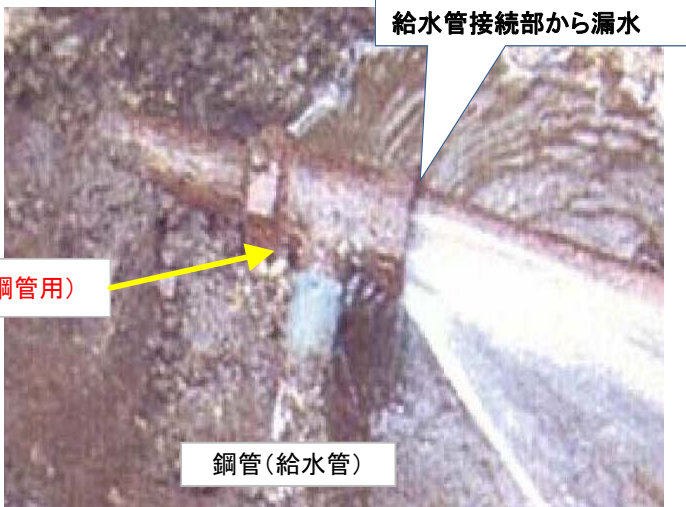
| 分岐形態 | ②チーズ継手 (3/4) | | |
|---|---|---|---|
| ②-9 | <p>鋼管用のチーズ継手と給水管との接続部(ネジ部)で腐食が進行して地震動に耐えられず、破損した</p> | | |

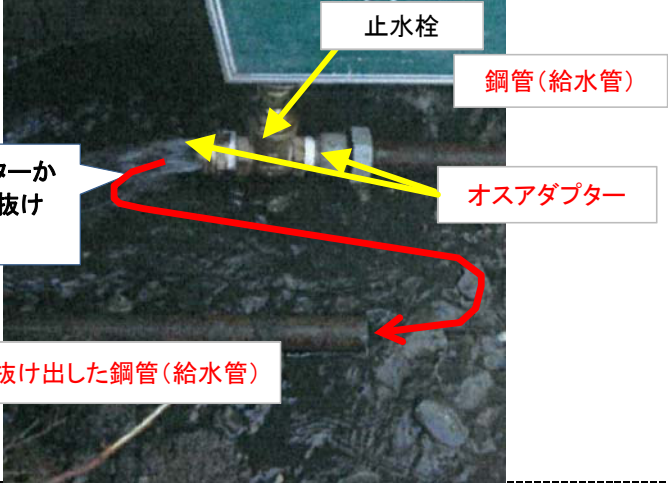
| 管種 | ①鋼管 (1/2) | | |
|---|---|---|---|
| 被害の分類 | 「給水管接続部抜け」: 鋼管用のシールゴムを用いた継手から給水管が抜けた被害 | | |
| ①-1 | <p>鋼管用のオスアダプターはシールゴムで給水管を接続しているが、地震動で給水管が抜けて、漏水した</p> | | |

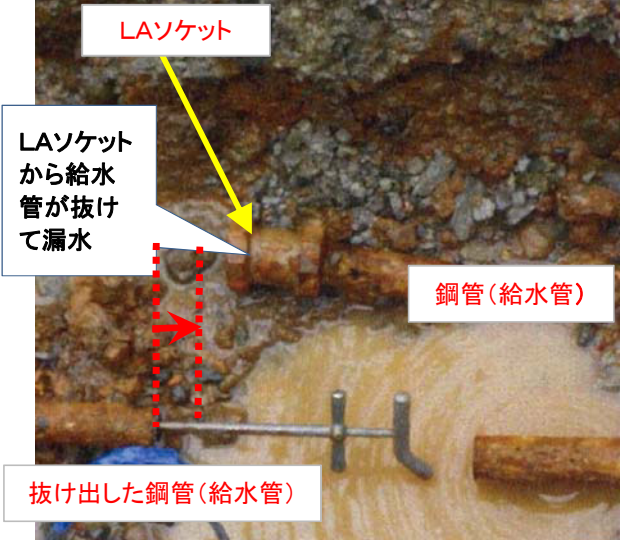
| 管種 | ①鋼管 (1/2) | | |
|---|---|---|---|
| ①-2 | <p>鋼管用のLAソケットはシールゴムで給水管を接続しているが、給水管が地震動で抜けて、漏水した</p> | | |

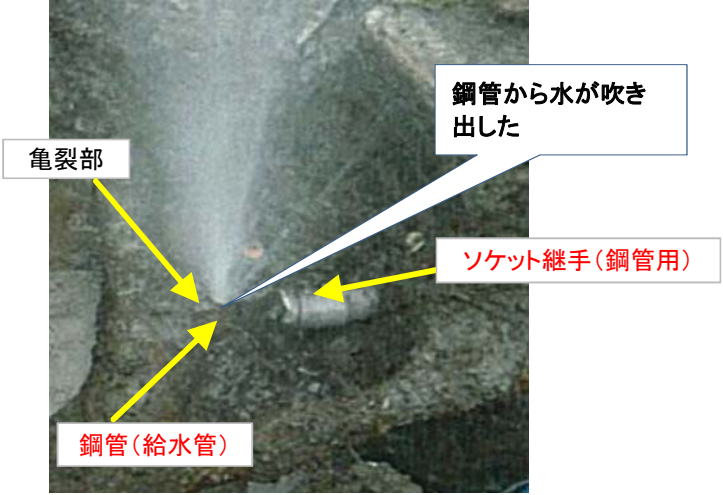
| 管種 | ①鋼管 (1/2) | | |
|---|---|---|---|
| 被害の分類 | 「管体破損」: 鋼管の外表面腐食が進行して地震動に耐えられず破損した被害(その1) | | |
| ①-3 | <p>鋼管の外表面の腐食が進行して地震動に耐えられず、亀裂が発生して破損した</p> | | |

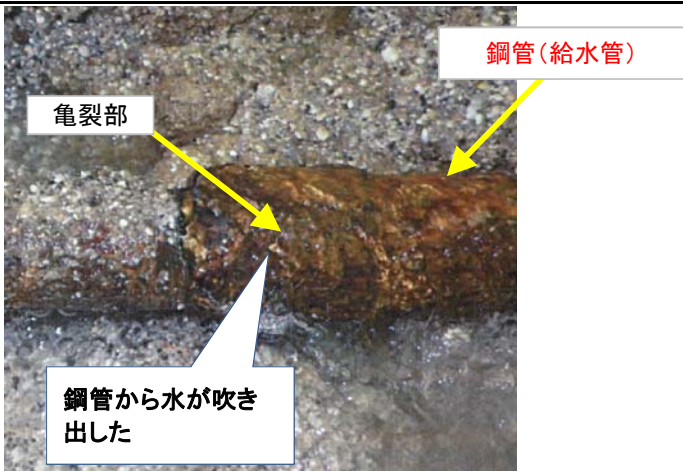
| 管種 | ①鋼管 (2/2) | | |
|---|---|---|---|
| 被害の分類 | 「管体破損」:鋼管の外表面腐食が進行して地震動に耐えられず破損した被害(その2) | | |
| ①-4 | <p>鋼管の外表面の腐食が進行して地震動に耐えられず、亀裂が発生して破損した</p> | | |

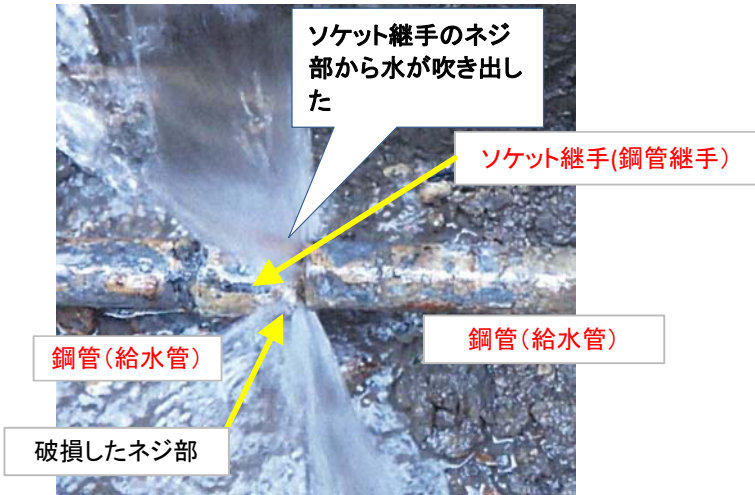
| 管種 | ①鋼管 (2/2) | | |
|---|---|---|---|
| 被害の分類 | 「継手破損」:継手のネジ部が腐食が進行して地震動に耐えられず破損した被害 | | |
| ①-5 | <p>鋼管用のソケット継手のネジ部が腐食して地震動に耐えられず、破損して漏水した</p> | | |

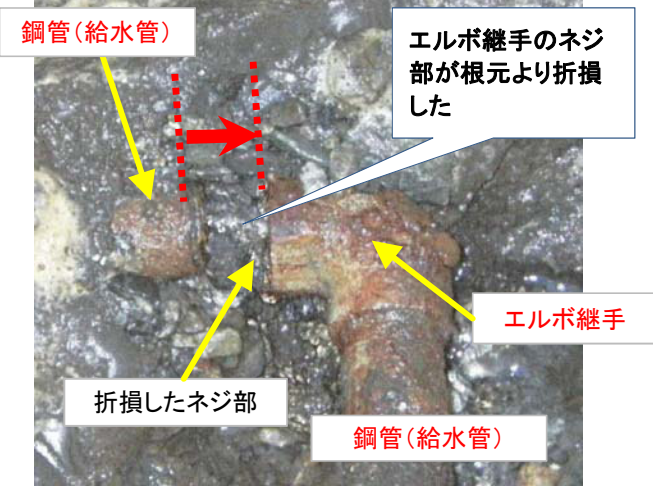
| 管種 | ①鋼管 (2/2) | | |
|---|---|---|---|
| ①-6 | <p>エルボ継手のネジ部が腐食して地震動に耐えられず、折損して漏水した</p> | | |

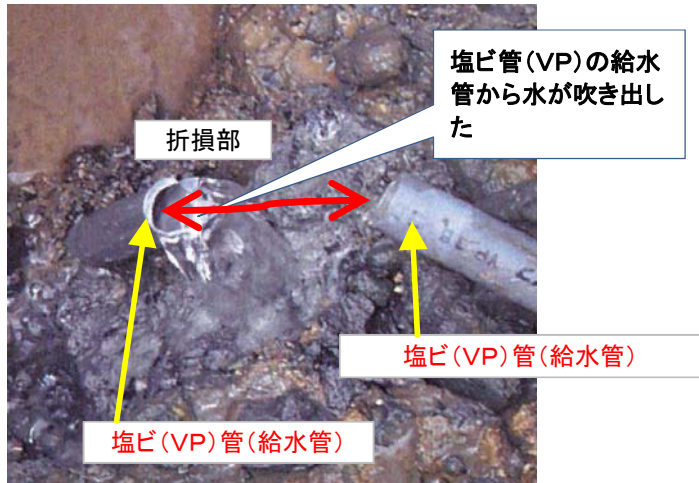
| 被害の分類 | 「管体破損」:塩ビ管が地震動により破損した被害 | | |
| ②-1 | 塩ビ(VP)管が地震動で折損して、漏水した | | |

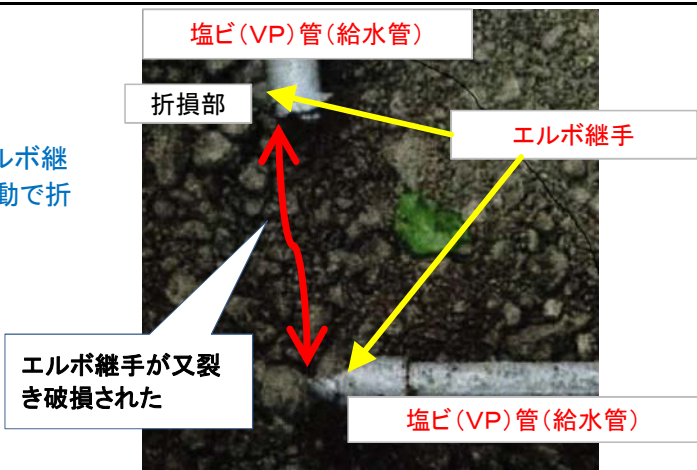
| 被害の分類 | 「継手破損」:継手部が地震動により破損した被害 | | |
| ②-2 | 塩ビ(VP)管用のエルボ継手(TS継手)が地震動で折損して、漏水した | | |

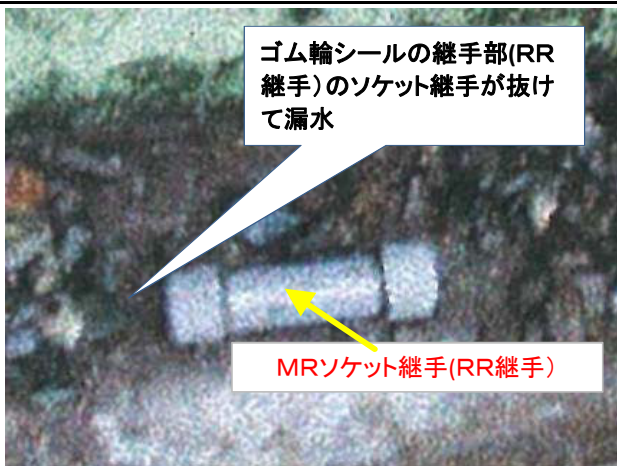
| 被害の分類 | 「継手抜け」:シーリングゴムの継手部が地震動により抜けた被害(その1) | | |
| ②-3 | シーリングゴムの継手部(RR継手)のMRソケット継手が地震動で塩ビ(VP)管部が抜けて漏水した | <br> <p>MRソケット継手</p> <p>給水管</p> | |

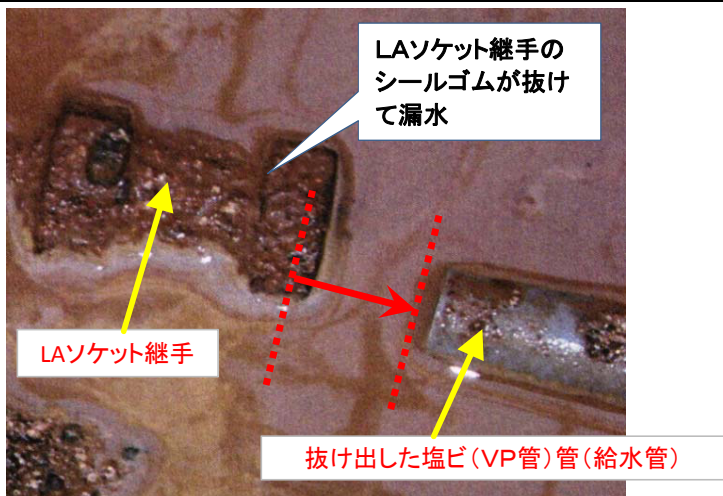
| 管種 | ②塩ビ管 (2/2) | | |
|---|---|---|---|
| 被害の分類 | 「継手抜け」: シールゴムの継手部が地震動により抜けた被害(その2) | | |
| ②-4 | <p>LAソケットのシールゴムが地震動で塩ビ(VP管)管部が抜けて漏水した</p> | | |

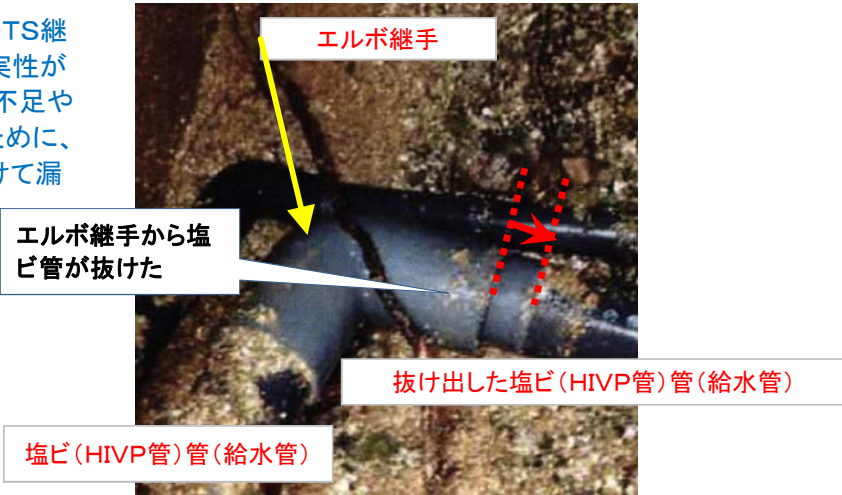
| 管種 | ②塩ビ管 (2/2) | | |
|---|---|---|---|
| 被害の分類 | 「継手抜け」: 施工の確実性が確認できない(塗布不足や保持時間不足等)のために抜けた被害 | | |
| ②-5 | <p>塩ビ(HIVP管)管のTS継手部が、施工の確実性が確認できない(塗布不足や保持時間不足等)のために、エルボ継手から抜けて漏水した</p> | | |

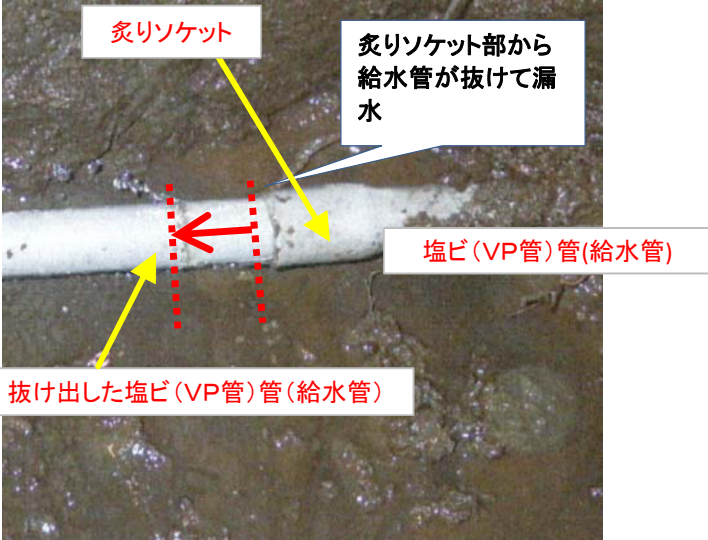
| 管種 | ②塩ビ管 (2/2) | | |
|---|---|---|---|
| ②-6 | <p>管端を加工した炙りソケット部から、塩ビ(VP管)管が施工の確実性が確認できない(塗布不足や保持時間不足等)のために、抜けて漏水した</p> | | |

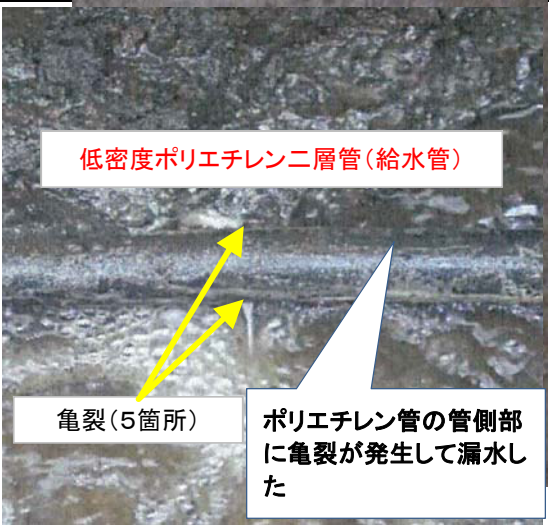
| 管種 | ③ポリエチレン管 (1/4) | | |
|---|---|---|---|
| 被害の分類 | 「管体破損」:ポリエチレン管が地震動により破損した被害(その1) | | |
| ③-1 | <p>低密度ポリエチレン二層管の直線部が、地震動で、管側部に5箇所(5箇所)の亀裂が発生して、漏水した</p> | <div data-bbox="1133 526 1412 750"> <p>左図の配管図</p> <p>PE 25(2層管)</p> <p>※PE25穴あき(5箇所)による漏水</p> </div> | |

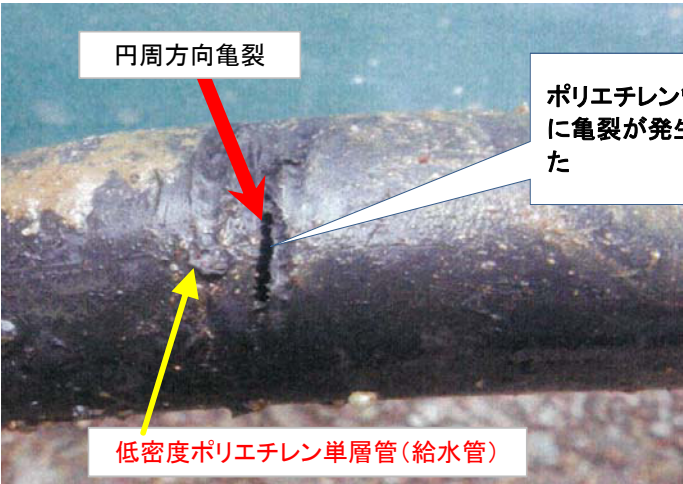
| 管種 | ③ポリエチレン管 (1/4) | | |
|---|---|---|---|
| ③-2 | <p>低密度ポリエチレン単層管が地震動で円周方向の亀裂が発生して、漏水した</p> | | |

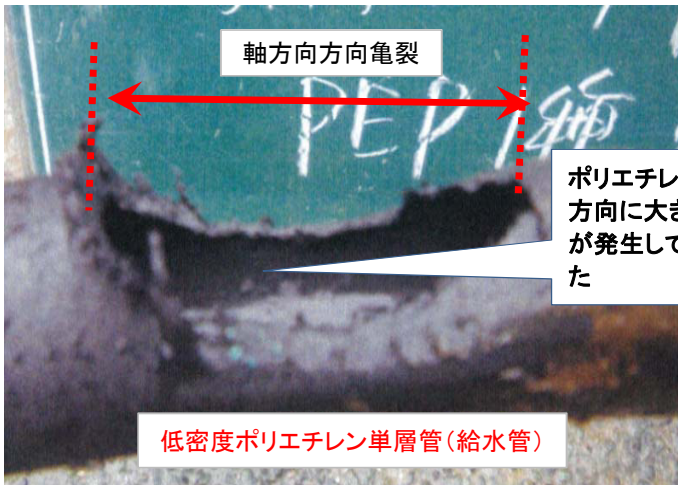
| 管種 | ③ポリエチレン管 (1/4) | | |
|---|---|---|---|
| ③-3 | <p>低密度ポリエチレン単層管が、地震動で軸方向に大きな亀裂が発生して、漏水した</p> | | |

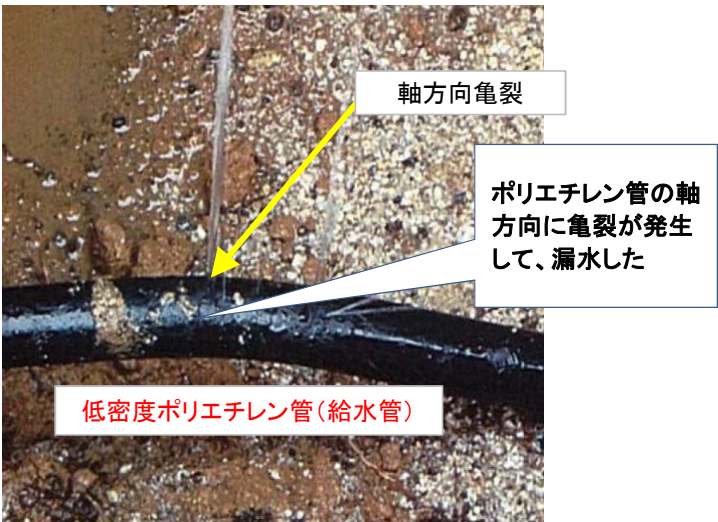
| 管種 | ③ポリエチレン管 (2/4) | | |
|---|---|---|---|
| 被害の分類 | 「管体破損」:ポリエチレン管が地震動により破損した被害(その2) | | |
| ③-4 | <p>低密度ポリエチレン管の曲り部で、地震動で管側部の軸方向に亀裂が発生して、漏水した</p> | <p>軸方向亀裂</p> <p>ポリエチレン管の軸方向に亀裂が発生して、漏水した</p> <p>低密度ポリエチレン管(給水管)</p> | |

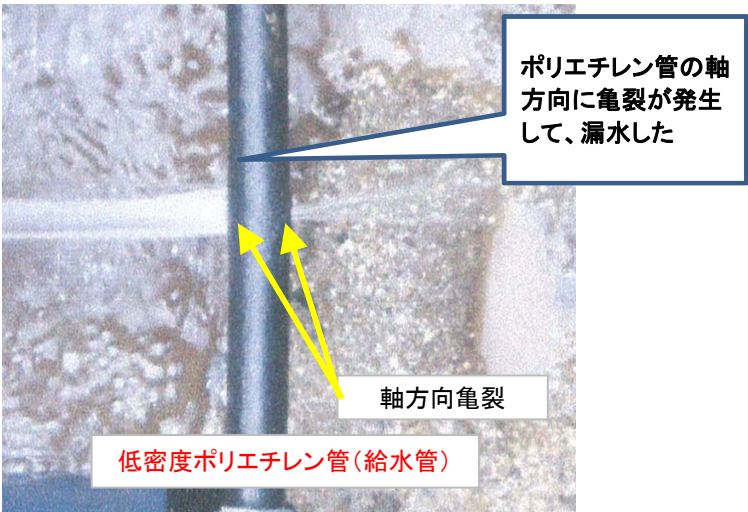
| 管種 | ③ポリエチレン管 (2/4) | | |
|---|---|---|---|
| ③-5 | <p>低密度ポリエチレン管の直管部で、地震動で管側部の軸方向に亀裂が発生して、漏水した</p> | <p>ポリエチレン管の軸方向に亀裂が発生して、漏水した</p> <p>軸方向亀裂</p> <p>低密度ポリエチレン管(給水管)</p> | |

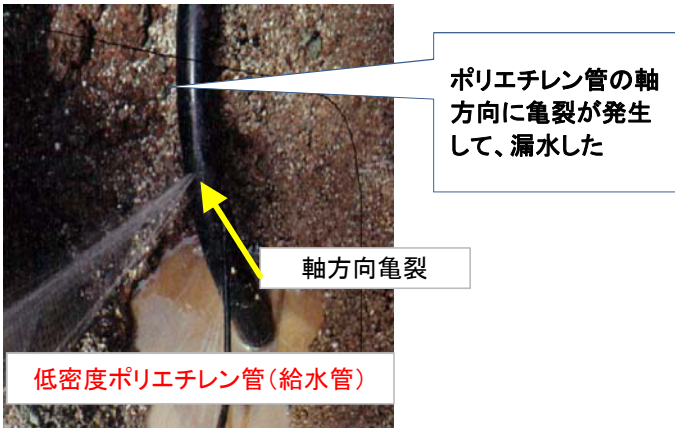
| 管種 | ③ポリエチレン管 (2/4) | | |
|---|---|---|---|
| ③-6 | <p>低密度ポリエチレン管の曲り部で、地震動で軸方向に亀裂が発生して、漏水した</p> | <p>ポリエチレン管の軸方向に亀裂が発生して、漏水した</p> <p>軸方向亀裂</p> <p>低密度ポリエチレン管(給水管)</p> | |

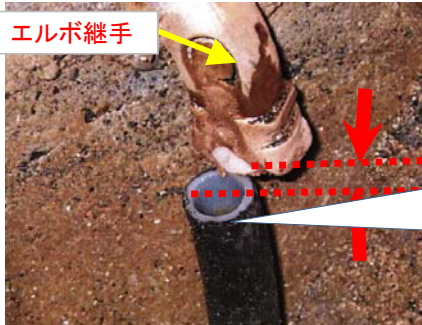
| 管種 | ③ポリエチレン管 (3/4) | | |
|---|---|---|---|
| 被害の分類 | 「継手抜け」: ポリエチレン管の継手が地震動のために抜けた被害 | | |
| ③-7 | <p>低密度ポリエチレン二層管が、地震動で砲金製エルボ継手から抜けて漏水した</p> | <p>エルボ継手</p> <p>ポリエチレン管が継手から抜け出した。継手の削れた部分は、サンドブラストによる</p> <p>抜け出した低密度ポリエチレン二層管(給水管)</p> | |

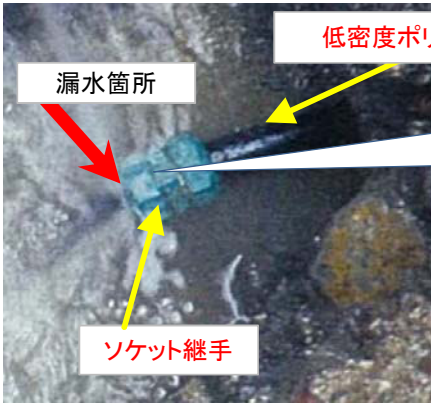
| 管種 | ③ポリエチレン管 (3/4) | | |
|---|---|---|---|
| ③-8 | <p>低密度ポリエチレン管が、地震動で砲金製ソケット継手から抜け出して、漏水した</p> | <p>低密度ポリエチレン管(給水管)</p> <p>漏水箇所</p> <p>ソケット継手</p> <p>ポリエチレン管が継手から抜け出して、漏水が発生した</p> | |

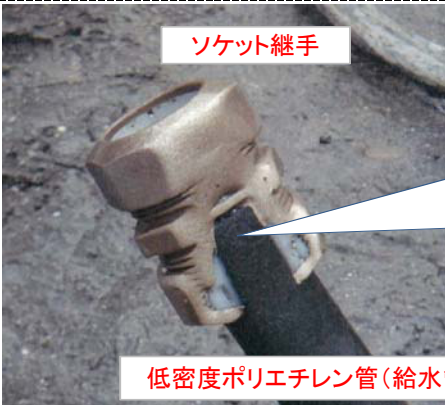
| 管種 | ③ポリエチレン管 (3/4) | | |
|---|---|---|---|
| ③-9 | <p>低密度ポリエチレン管が、地震動で砲金製ソケット継手から抜け出して、漏水した</p> | <p>ソケット継手</p> <p>ポリエチレン管が継手から抜けた。継手の削れた部分は、サンドブラストによる</p> <p>低密度ポリエチレン管(給水管)</p> | |

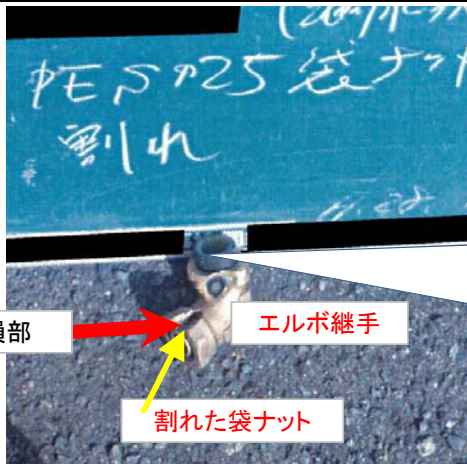
| 被害の分類 | 「継手破損」:ポリエチレン管の継手が地震動のために破損した被害 | | |
| ③-10 | <p>砲金製エルボ継手の袋ナット部が、地震動で破損して、低密度ポリエチレン管が抜けて漏水した</p> | | <p>エルボ継手の袋ナット部が破損して、ポリエチレン管が抜けた。継手の割れた部分は、サンドブラストによる</p> |

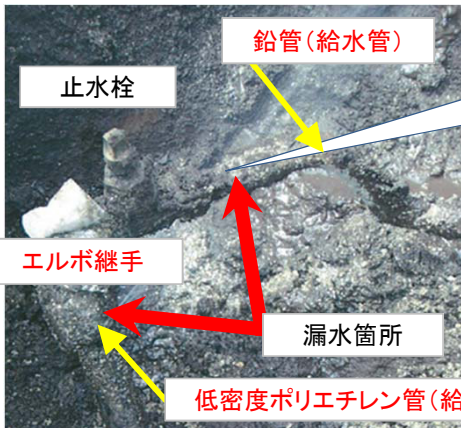
| 被害の分類 | 「管体破損」:鉛管の腐食が進行して地震動に耐えられず破損した被害 | | |
| ①-1 | <p>鉛管の腐食が進行して地震動に耐えられず、破損して漏水した</p> | | <p>鉛管の腐食が進行して地震動に耐えられず、漏水した</p> <p>左図の配管図</p> |

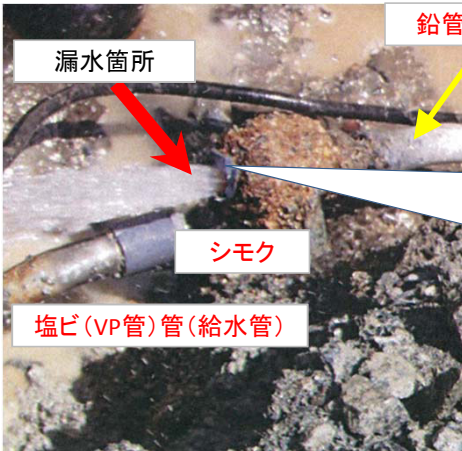
| ①-2 | <p>塩ビ(VP管)管と繋ぐシモクとの鉛管の接続部が、腐食が進行して地震動に耐えられず、破損して漏水した</p> | | <p>塩ビ(VP管)管と繋ぐシモクとの鉛管の接続部が、腐食が進行して地震動に耐えられず、破損して漏水した</p> |

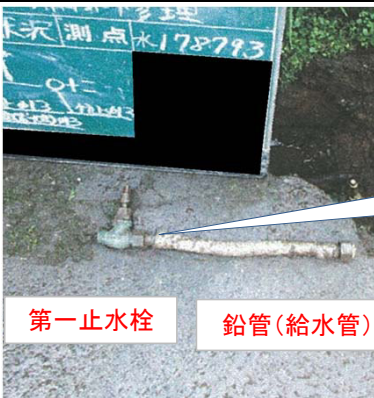
| 部位 | 第一止水栓 | | |
|---|---|---|---|
| 被害の分類 | 「作動不良」: 止水栓の作動不良で締めきっても止水出来ない被害 | | |
| ①-1 | <p>第一止水栓の老朽化の進行と地震動により、ハンドルを締めきっても止水出来ない</p> | <p>第一止水栓</p> <p>鉛管(給水管)</p> | |

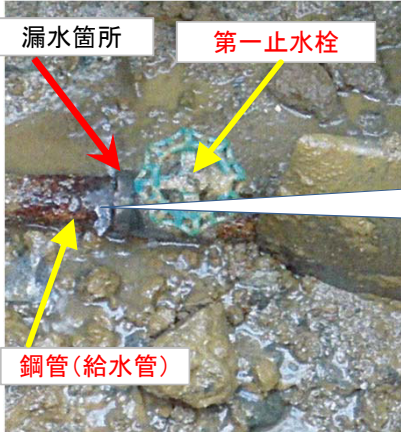
| 部位 | 第一止水栓 | | |
|---|---|---|---|
| 被害の分類 | 「継手破損」: 止水栓の継手部の腐食が進行して地震動に耐えられず破損した被害 | | |
| ①-2 | <p>鋼管と接続する第一止水栓の継手部の腐食が進行して地震動に耐えられず、破損して漏水した</p> | <p>漏水箇所</p> <p>第一止水栓</p> <p>鋼管(給水管)</p> | |

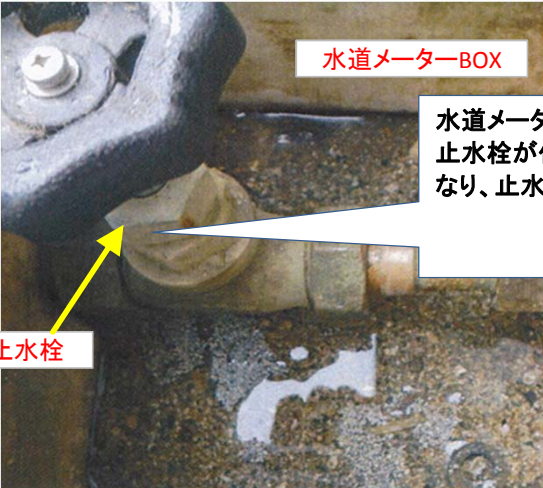
| 部位 | 水道メーター | | |
|---|---|---|---|
| 被害の分類 | 「止水栓作動不良」: BOX内の止水栓の作動不良で締めきれず、止水出来ない被害 | | |
| ①-1 | <p>水道メーターBOX内の止水栓がパッキンの老朽化の進行と地震動により、ハンドルを締めきれず、止水出来ないという作動不良が発生した。</p> | <p>水道メーターBOX</p> <p>止水栓</p> | |
