給水装置の事故事例に学ぶ Ⅱ

平成 30 年 12 月

公益財団法人 給水工事技術振興財団

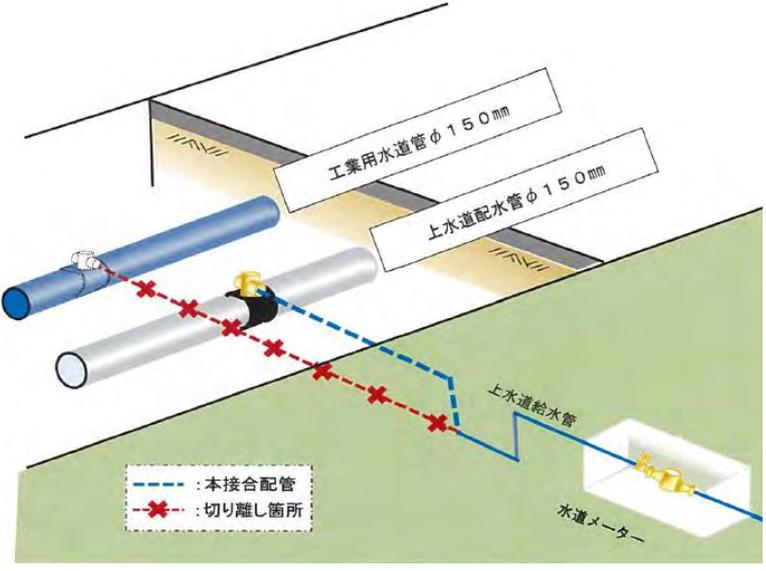
②

区分	内容
発生箇所	メーター上流側
事故分類	①誤分岐接続
事故被害	
事故等の概要	<p>平成 23 年 11 月 12 日、使用者から水道局に水道が出ないとの連絡があり、水道局で現地調査したところ、当該給水管が定期点検のため送水を停止していた他公営企業者所管の工業用水道管に接合されていることが判明した。</p> <p>なお、この給水管は平成 22 年 8 月 3 日に指定給水装置工事事業者により水道の分岐工事が行われたものであり、平成 22 年 11 月 26 日から約 1 年間にわたり工業用水が使用されていた。</p>

処置	誤接合の判明した当日に、水道局が上水道配水管からの取付替え工事を実施。
原因・背景	指定給水装置工事事業者の地下埋設物に対する事前調査不足により、分岐予定の道路に同管種同口径で上水道配水管と工業用水道管が埋設されていることを把握していなかったこと、並びに水道局の残留塩素検査が不十分だったこと。
防止対策	<p>防止対策として以下を実施した。</p> <ul style="list-style-type: none"> ・水道局の管理する水道管管理図に、新たに工業用水道管の表記を反映。 ・指定事業者に事前の地下埋設物調査を徹底させるとともに、現場においても埋設表示シート及び表示テープの確認作業を徹底。 ・水道局職員による残留塩素検査を慎重に行うよう徹底させるとともに、試験管の劣化、着色等による誤認発生を防ぐため、常に新品と交換できるよう残留塩素測定器用角形試験管を新たに購入。

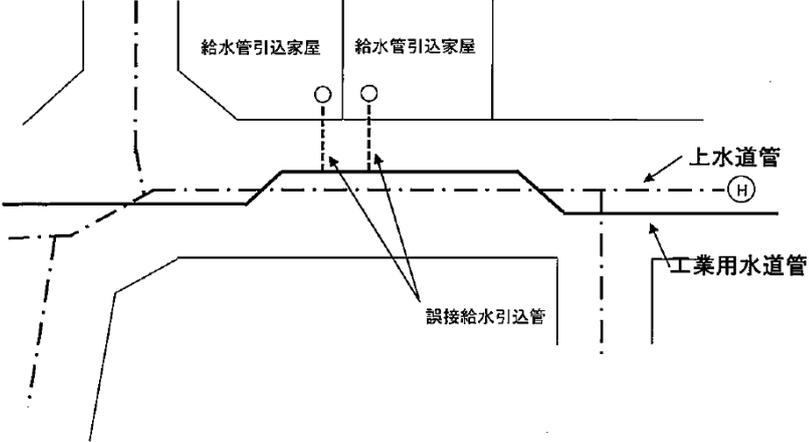
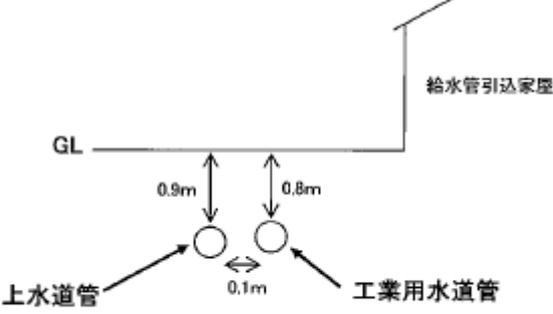
⑨

区分	内容
発生箇所	メーター上流側
事故分類	①誤分岐接続
事故被害	①なし
事故等の概要	<p>平成 18 年 8 月 28 日、戸建住宅にお住まいの方から水道水に異臭があるとの苦情があり、水道局が直ちに現場に向かい散水栓より採水、調査したところ、残留塩素が検出されなかった。</p> <p>調査をした結果、本市配水管と隣接して工業用水道管が埋設されているため、工業用水道管への誤接合の可能性が高いことが判明した。</p>

処置	<p>平成 18 年 8 月 28 日の通報を受け現地調査を行った結果、残留塩素の反応がないことや配管調査の結果により本市配水管と同口径の工業用水道管が隣接している為、断定はできないが工業用水道管への誤接続の可能性が高いと判断し、まず市民の不安を取り除くことを最優先に考え、本市配水管だけが埋設されている別ルートからの仮配管による供給を決定し、同日、水道局により施工し通水が完了した。</p> <p>平成 18 年 8 月 31 日、原因究明のため、指定給水装置工事事業者が施工した分岐箇所を掘削し、本市配水管からの分岐替工事を施工した。</p>

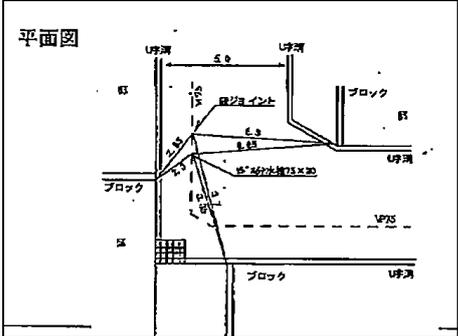
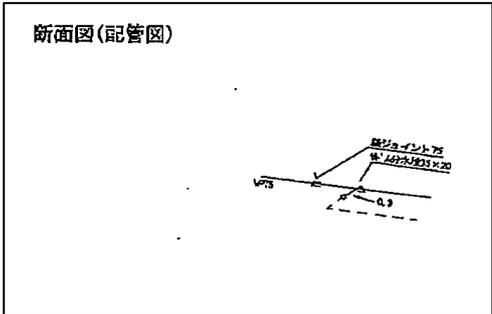
②

区分	内容
発生箇所	メーター上流側・メーター下流
事故分類	③-1 ミス等・⑦-1 耐圧試験
事故被害	①なし・⑦その他
事故等の概要	平成 26 年 4 月 8 日、お客様より道路で水が出ているとの通報があり調査した結果給水管サドル分水栓 VP φ 75mm × φ 20mm から漏水、既設サドル分水栓部に袋ジョイントφ 75mm で補修し新規にサドル分水栓 φ 75mm × φ 20mm を取り出しました。 <div style="display: flex; justify-content: space-around;"> <div style="text-align: center;"> <p>平面図</p>

</div> </div>
処置	漏水当番業者が修理を行った。
原因・背景	サドル分水栓取付時締めすぎにより漏水。
防止対策	適正なトルクで締め付けをした。

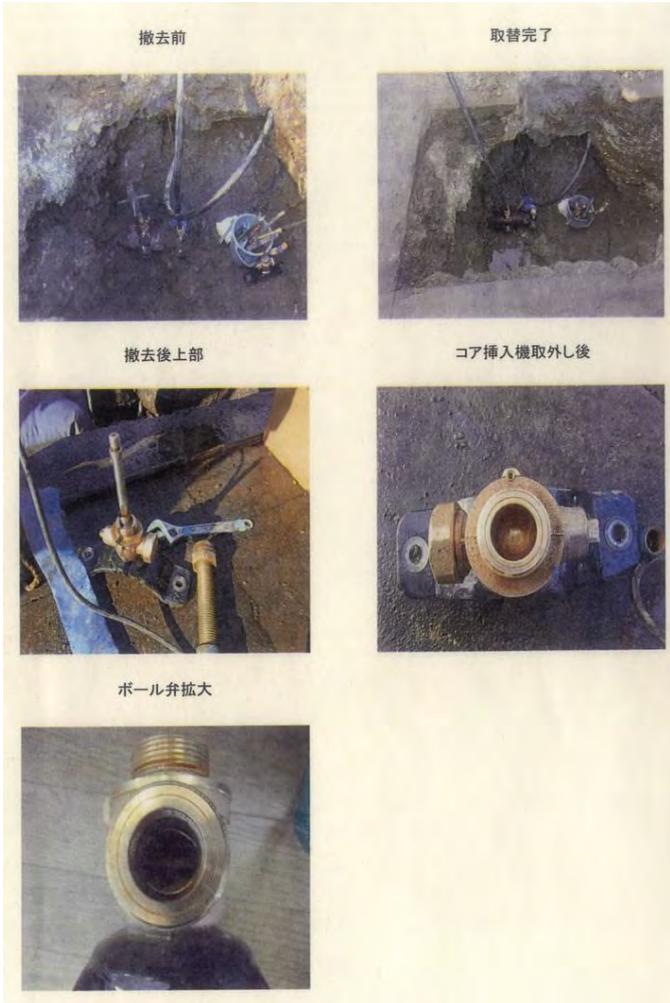
④-1

区分	内容
発生箇所	メーター上流側
事故分類	③-1 ミス等
事故被害	①なし
事故等の概要	<p>平成 26 年 1 月 31 日(金)、戸建て住宅給水管取り出し工事中に、サドル分水栓穿孔後、防錆密着コア挿入機を装着後に、サドル分水栓のボールバルブを開ける前に挿入しようとしてしまい、ボールバルブを損傷させ止水が効かない状態となり、断水による修理をすることになった。</p>

処置	断水により分水栓の交換を行った。
原因・背景	冬期間の工事のため、早急に完成させたいと急ぎ、単純な施工手順ミスである。
防止対策	施工手順の再周知を行った。

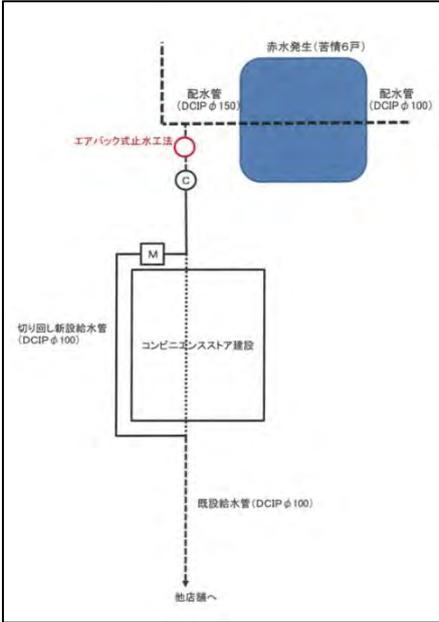
⑤

区分	内容
発生箇所	メーター上流側
事故分類	③-1 ミス等
事故被害	⑦その他(水質異常)
事故等の概要	<p>平成 24 年 5 月 27 日、コンビニエンスストア建設において、無届けによる給水装置工事が実施され、宅内仕切弁(100mm)を破損させた。他の店舗が断水となるため、市が委託している漏水当番業者に修理を依頼したが、破損させた施工業者は現場を離れ帰宅した。依頼された当番業者は対応に苦慮し、市に対応を仰ぎ、断水回避のため仮設配管を布設し応急処置を行った。翌日、担当業者を呼び出し口頭注意。平成 24 年 6 月 12 日、市職員立会いの下、施工業者の実績のあるエアバック式止水工法により止水し、新設仕切弁に取り替えようとしたが、施工に時間がかかりエアバックが縮み水が瞬間的に大量に放出したことにより、本管内の錆が引っ張られ近隣住民(6 戸)の給水装置から赤水を発生させた。</p>

処置	エアバックを再度膨らませ止水した後、新設仕切り弁を設置させた。並行して近隣住民に状況説明し、本管の洗管作業を行った。
原因・背景	実績のあるエアバック式止水工法であったが、業者の経験不足により施工に時間を掛け過ぎた。
防止対策

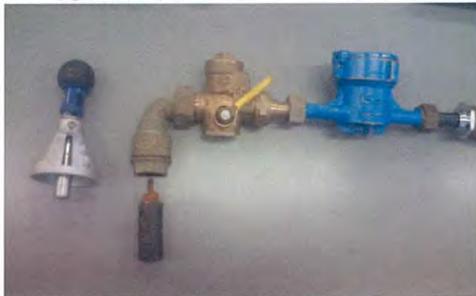
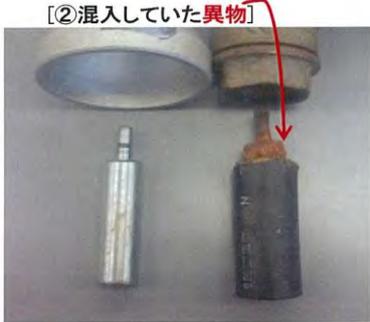
⑩

区分	内容
発生箇所	メーター上流
事故分類	⑦-6 錆異物混入
事故被害	⑦その他(出水不良)
事故等の概要	平成 25 年 8 月 9 日、お客様からの電話連絡による出水不良の相談があった。 現地調査を職員及び委託業者が行った。
処置	メーター下流の各給水栓から水が殆んど出ない状況であったため、メーターを外し水量を確認した。そこでも水が殆んど出ない状況であったため、公道を掘削しサドル分水栓の全開確認。 サドル分水栓からメーター手前止水栓までの異物混入と想定し捜査を開始した。
原因・背景	<p>サドル分水栓を閉にし、メーター手前逆ボ止水栓とエルボ 90 度(金属継手)を取り外して確認したところ、エルボ 90 度内に異物が詰まっていた。</p> <p>【考察】 布設済みポリエチレン管をカッターで切断後、管端面を面取器で削る際に何らかの不調でガイドが離脱しポリエチレン管内に滑り落ち、ガイドを確認しないままポリエチレン管をエルボ 90° に挿入し継手を完了したと思われる。 その後、ガイドは通水によりエルボ部でひっかかり、ガイド及びガイドの錆で管内が閉塞し出水不良に至った。</p> <div style="display: flex; justify-content: space-around;"> <div style="text-align: center;"> <p>①現地配管</p>

</div> </div>
防止対策	人為的な施工ミスであるため、施工者への指導と対応した費用を全額請求した。

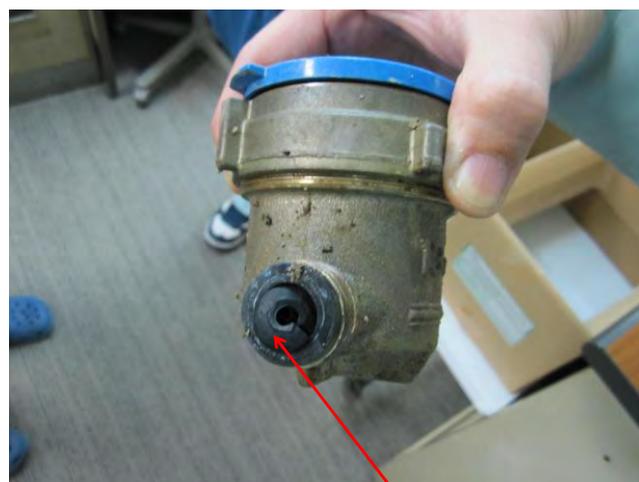
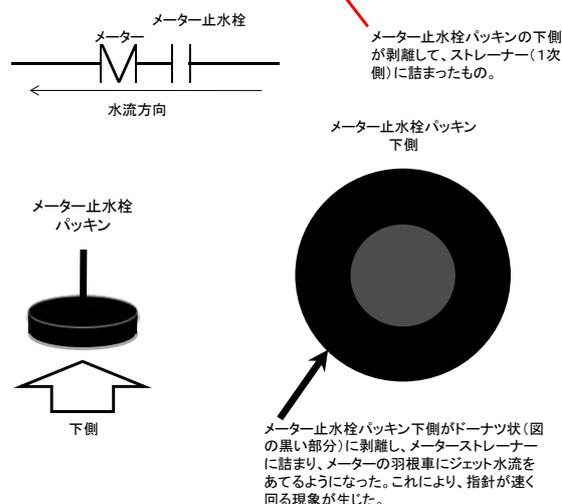
③

区分	内容
発生箇所	メーター上流側
事故分類	③-2 施工不具合等
事故被害	
事故等の概要	<p>平成 27 年 2 月 27 日、検針担当者から水道メーターの速動(過針)の疑いがあるとして、メーターの取り換えの依頼があった(簡易水道地区)。</p> <p>通常の使用料を超えているが、使用状況や家族構成に変更はなくメーターの異常ではないかということであった。</p> <p>現地メーターを撤去し新たなものに交換した。撤去したメーターを確認したところ、メーター止水栓のキスコマの下面がドーナツ状に剥がれ、メーターのストレーナー部につまり流入側で小孔を作っていたため、流入側にジェット水流を生じメーターの誤動作(速動)をさせていたことが分かった。</p>
処置	メーターの交換に併せ、老朽化したメーター止水栓も交換した。
原因・背景	<p>ドーナツ状に剥離したメーター止水栓のコマパッキンが、メーターストレーナーに詰まり、ジェット水流を発生させたことによる。</p> <p>また、水道メーターもφ13mmのショートタイプのもので、羽根車式の構造とストレーナー部と羽根車までの間隔が狭いことも誤動作発生をしやすくしたと考えられる。</p>
防止対策	料金担当部署(検針業務の監督部署)とも情報を共有し、このような事例も発生しうることを確認した。

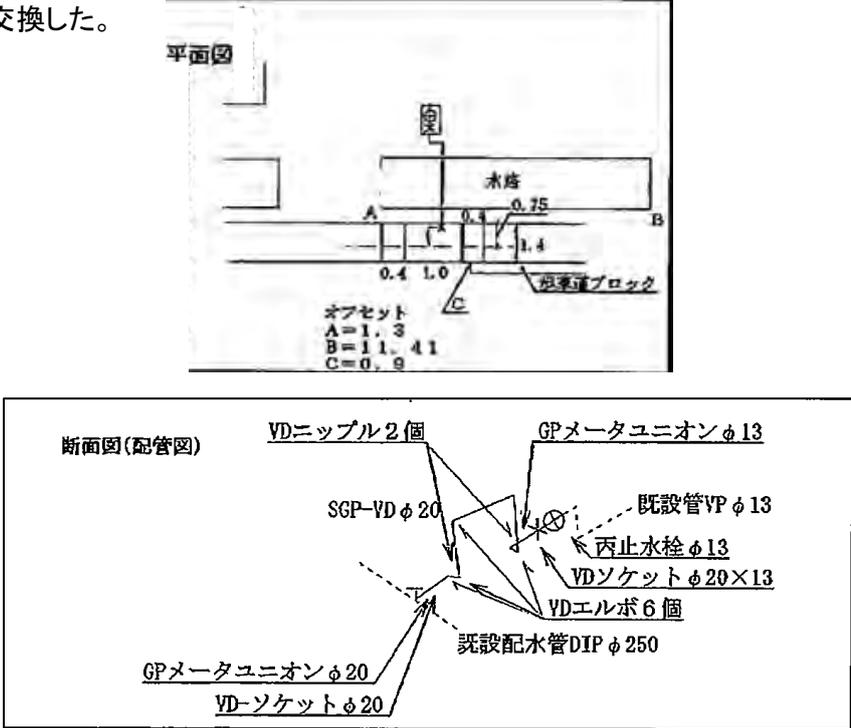
③

区分	内容
発生箇所	メーター上流側・メーター下流
事故分類	③-2 施工不具合等・⑦-1 耐圧試験
事故被害	①なし・⑦その他
事故等の概要	<p>平成 27 年 1 月 6 日、お客様より水路付近で水が出ているとの通報があり調査した結果、給水管 SGP φ 20mm が腐食により漏水、サドル分水栓より SGP-VD φ 20mm に交換した。</p>

<p>平面図</p> <p>水塔</p> <p>給水管プロット</p> <p>オフセット A=1.3 B=11.41 C=0.9</p> <p>断面図(配管図)</p> <p>VDニップル 2 個</p> <p>GPメータユニオン φ 13</p> <p>SGP-VD φ 20</p> <p>既設管VP φ 13</p> <p>丙止水栓 φ 13</p> <p>VDソケット φ 20×13</p> <p>VDエルボ 6 個</p> <p>既設配水管DIP φ 250</p> <p>GPメータユニオン φ 20</p> <p>VD-ソケット φ 20</p>
処置	漏水当番業者が修理を行った。
原因・背景	SGP φ 20mm の塩害による腐食。
防止対策	SGP-VD φ 20mm 外面被覆交換へ交換し防食対策をした。

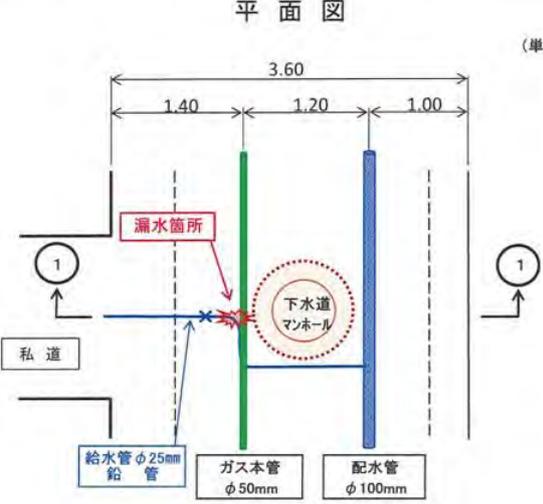
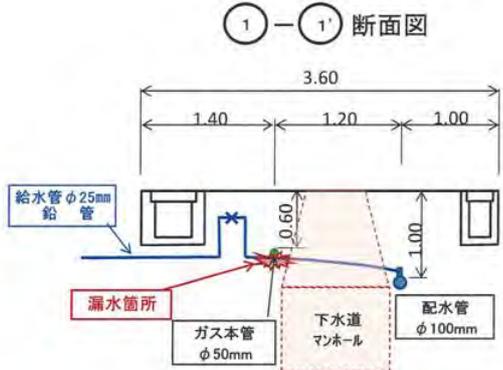
⑩

区分	内容
発生箇所	メーター上流
事故分類	⑦-3 侵食等
事故被害	②他埋設物
事故等の概要	<p>平成 26 年 4 月 6 日、事故周辺の住民よりガスが止まったとの通報があった。ガス事業者による調査の結果、ガス管内に水が浸入しており、水道局による調査の結果、給水管漏水を発見した。この給水管の漏水が原因でサンドブラスト現象が発生し、ガス本管(口径 50mm)に穴を開ける損傷事故となった。</p> <p>漏水した給水管は口径 25mm の鉛製給水管(昭和 48 年度布設)であり、漏水修理に伴う断水戸数はなかった。損傷したガス管はポリエチレン製(平成 17 年度布設)であり、この事故に伴うガス供給への影響については、戸建住宅 3 軒と、共同住宅 1 棟の、世帯数合計 19 戸が供給停止となった。</p>
	<p style="text-align: center;">給水管漏水事故</p> <p style="text-align: center;">平面図 (単位:m)</p>

区分	内容
処置	<p>エアバックを再度膨らませ止水した後、新設仕切り弁を設置させた。 並行して近隣住民に状況説明し、本管の洗管作業を行った。</p>
原因・背景	<p>公道下に埋設された老朽化した給水管の自然漏水が原因で、この漏水した水道水の水撃と土砂粒子による研磨作用によるサンドブラスト現象によって、給水管の真上に埋設されていたガス本管を削孔し破損させたもの。</p> <p>ガス管が給水工事後に布設されており、その際に、本来であれば他の埋設物とは適正な隔離の確保(本市基準では 30cm)を取るべきところを確保できておらず、漏水で排出した水が分散されずに近接したガス管にサンドブラスト現象で破損させてしまった。</p> <p>十分な隔離の確保が取れていれば、サンドブラスト事故までには発展しなかったものと推測される。</p>
防止対策	<p>サンドブラスト事故の予防策として、埋設物との離隔を 30cm 確保することの再徹底を行い、ガス所有の高圧導管との離隔については、平行・交差を問わず 50cm 以上の離隔の確保を行うよう関係者へ通知した。さらに、給水管にポリスリーブを被覆することが有効であるため、ガス事業者との協定により、ガス工事においても掘削構内に鉛製給水管が露出した場合には、ポリエチレンスリーブを被覆することとした。</p>

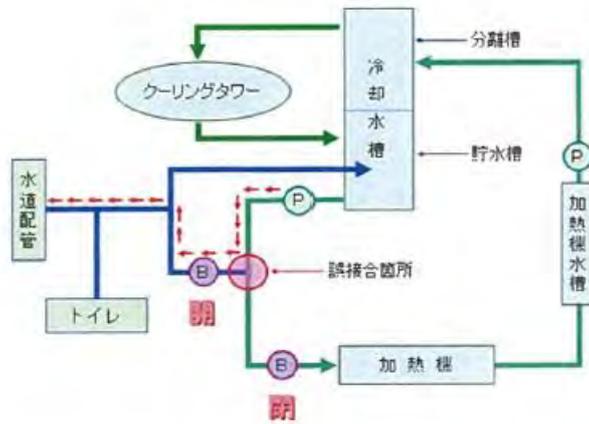
< 誤接合状況 >

区分	内容
発生箇所	メーター下流
事故分類	④クロスコネクション
事故被害	⑦その他(工場の冷却水が配水管に逆流し、周辺の425戸が影響を受けた)
事故等の概要	<p>平成20年10月23日</p> <ul style="list-style-type: none"> ・F工場周辺の住宅より「ボイラーから油のようなものが出ている」との通報。 ・続けて原因のF工場より「水道水から異臭」との通報。 ・給水車出動し、近隣消火栓19箇所・排水弁9箇所から排水作業を27日まで実施。調査の結果、F工場が原因と特定しF工場の「給水停止」を執行。 <p>平成20年10月24日</p> <ul style="list-style-type: none"> ・F工場に立入り検査し、事故説明と報告書提出を受ける。誤接合個所の特定と除去を確認。報告書の不備指摘再提出を求める。 <p>平成20年10月26日</p> <ul style="list-style-type: none"> ・F工場再立入り検査、報告書の再提出を受け安全確認し「給水停止」を解除。 <p>平成20年10月28日～29日</p> <ul style="list-style-type: none"> ・影響世帯425戸の全戸訪問調査及び給水装置の排水作業が終了、給水装置の油分は排除と判断。 <p>平成20年10月30日～11月4日</p> <ul style="list-style-type: none"> ・影響エリアの排水作業と油分点検を実施し、11月4日に終息宣言。
処置	原因のF工場の「給水停止」執行と、近隣消火栓19箇所・排水弁9箇所からの排水作業。影響世帯425戸の全戸訪問調査及び給水装置の排水作業。
原因・背景	給水管と冷却水配管設備の誤接合。
防止対策

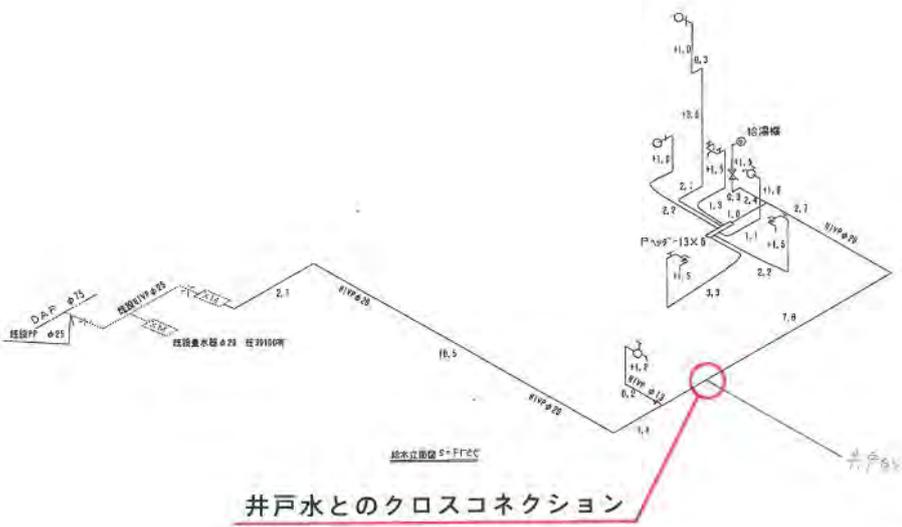
④

区分	内容
発生箇所	メーター下流
事故分類	④クロスコネクション
事故被害	⑦その他(当該建物内で、浄水と井戸水が混合した)
事故等の概要	<p>平成 23 年、メーター検針業務受託者からの連絡により、給水管の止水栓を止め、蛇口から水が出るか確認を行ったところ、上水道用の蛇口から井戸水が出た。</p> <p>配水管への逆流はなかったものの、当該建物内で浄水と井戸水が混合し、消毒効果(残留塩素)が消滅した。</p>

処置	上水用の配管と井戸用の配管を完全に分離する工事を実施させた。
原因・背景	給水装置施工時の配管の接続ミス。
防止対策	井戸を併用する場合には、給水装置施工の際には、クロスコネクションとならないように十分注意して実施することとした。

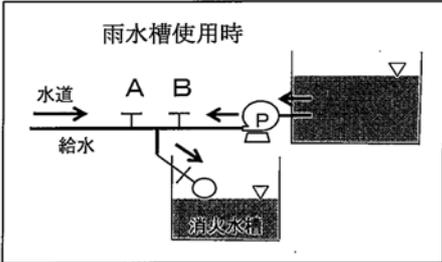
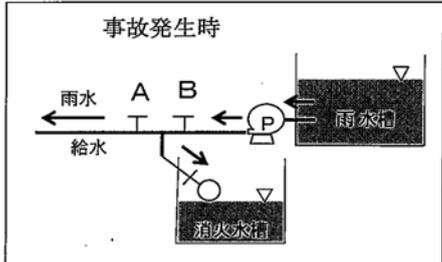
⑤

区分	内容
発生箇所	メーター下流
事故分類	④クロスコネクション
事故被害	⑦その他(飲用不適(大腸菌検出)の雨水が、配水小管に逆流)
事故等の概要	<p>平成 25 年 3 月 11 日、特定区域の地番の水道使用者から、水道水から異臭がするとの連絡が多数入電される。</p> <p>現地出動し、近隣住民からの聞き取り・水質確認及び消火栓での調査を行い、広範囲にわたって水道水から下水臭のような臭いがすることを確認する。</p> <p>異臭地域で各戸の立ち入り調査を行ったところ、φ20mm メーターが逆回転しているのを発見したため、所有者に説明し、マンション内の配管調査を行ったところ、雨水配管と直結配管の接続部を発見する。</p> <p>近隣住民の健康被害へのおそれ、対応職員の調査・事後処理に係る人件費、水道水の安全性への信用失墜などの影響があった。</p> <p style="text-align: center;"><配管状況></p> <div style="display: flex; justify-content: space-around; align-items: flex-start;"> <div style="text-align: center;"> <p>雨水槽使用時</p>

<p>消火水槽に水道水を補給する場合はバルブAを開きバルブBを閉止 雨水を補給する場合は逆の操作</p> </div> <div style="text-align: center;"> <p>事故発生時</p>

<p>消火水槽のポンプ手前の配管工事に伴い、バルブA及びBを開いたままにしたため、ポンプ作動による圧力が水道圧より高く逆流</p> </div> </div>
処置	<p>下記の処置を行った。</p> <ul style="list-style-type: none"> ・クロス配管部の切り離し・給水停止・近隣住民への広報活動(飲用不適)。 ・応急給水・消火栓等からの排水作業。 ・タンクへの流入が確認された箇所の排水作業。

区分	内容
原因・背景	<p>原因・背景として、下記が挙げられる。</p> <ul style="list-style-type: none"> ・φ20mm 直結給水管が雨水槽と止水栓を介して接続（消防用設備の予備水補給用）。 ・上記の止水栓は、常時閉と札で明記されていたが、消防用設備改修工事の際に止水栓を開け、閉止を忘れる。 ・その後、止水栓解放のまま、雨水槽のポンプが稼働したため、雨水槽内の雨水が逆流することとなる。 ・施工者は消防設備の総合コンサル会社
防止対策	<p>所有者及び施工者に状況説明し、配管を切断させる。また、当局対応の損害賠償及び嚴重注意を行う。</p>

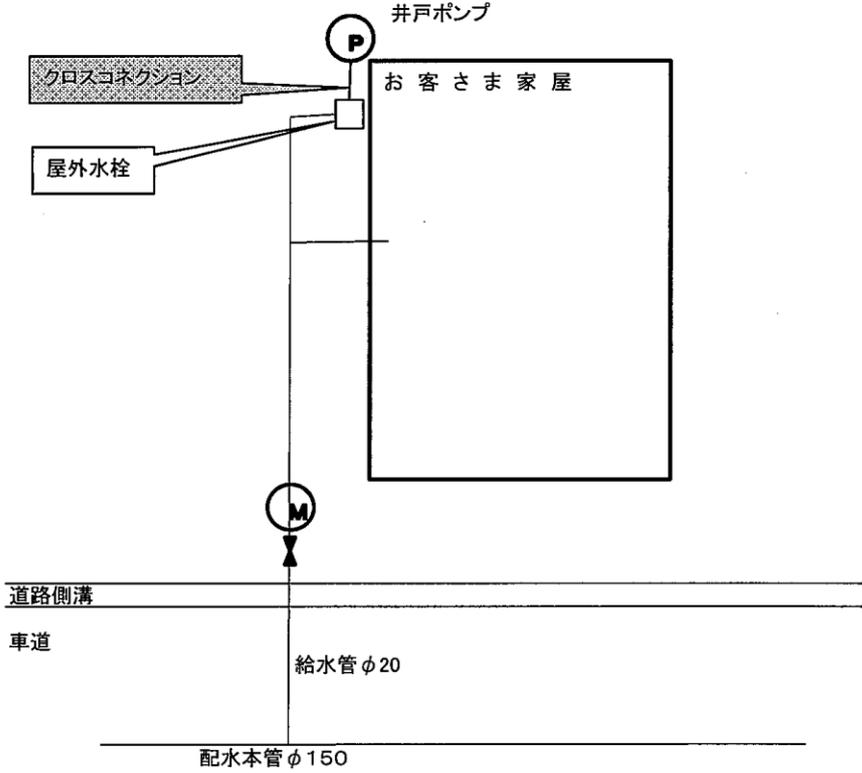
⑨

区分	内容
発生箇所	メーター下流
事故分類	④クロスコネクション
事故被害	①なし
事故等の概要	<p>平成 26 年 9 月 10 日、満期メーター交換作業のためお客様宅を訪問した(局委託業者)。閉栓中のため、メーターを撤去しようとメーターねじ部を緩めると、二次側より流水を確認した。当日、調査の結果井戸配管と屋外水栓の接続を確認した。平成 26 年 9 月 25 日、接続部分の切り離し作業を完了した。</p>

<p>The diagram illustrates the cross-connection. At the top, a well pump (井戸ポンプ) labeled 'P' is connected to a supply pipe (給水管 φ20). This pipe crosses the road gutter (道路側溝) and enters the house (お客様家屋) where it is connected to an outdoor faucet (屋外水栓). A cross-connection (クロスコネクション) is indicated between the well pump pipe and the outdoor faucet. Below the road gutter, a meter (M) is installed on the main distribution pipe (配水本管 φ150).</p>
処置	給水管と井戸配管の接続部分の切り離し。
原因・背景	借家として使用していたが借り手が転居し、水道使用量が少量であったため、井戸水を給水管に接続していた。
防止対策	施工業者が当市の給水装置工事業者であったため、文書により厳重注意を行った。

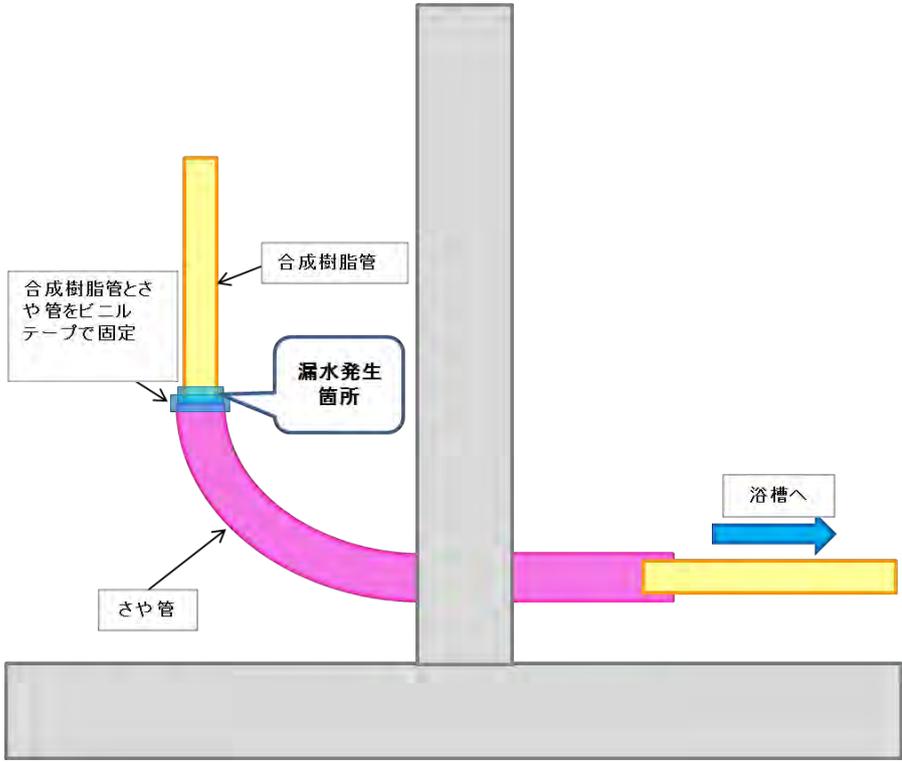
⑩

区分	内容
発生箇所	メーター下流
事故分類	⑦-7 樹脂管有機溶剤等
事故被害	⑦その他(少量の漏水で発見され被害は無し)
事故等の概要	<p>平成 24 年 2 月 1 日に、集合住宅に敷設された追い焚き用給湯配管で漏水が発生した。補修前後の状況写真と漏水箇所の管を入手した。供用開始後約 5 年経過した配管だった。</p>

処置	管の漏水箇所を取り除き、両受けの金属継手を用い補修した。
原因・背景	さや管端部で管を固定する為にビニルテープを巻きつけてあり、その箇所で漏水が発生した。当該亀裂部は管の耐熱安定剤が局部的に枯渇しており、ビニルテープの粘着剤により管が劣化し亀裂が生じ漏水が発生したと推測した。
防止対策	管の漏水箇所を取り除き、両受けの金属継手を用い補修した。技術資料やカタログ等に禁止事項として記載しており、施工時に注意頂くよう書面でお願いした。
