埋設給水用ポリエチレン管の  
経時変化と健全性評価に関する  
検討報告書

令和3年3月

公益財団法人 給水工事技術振興財団

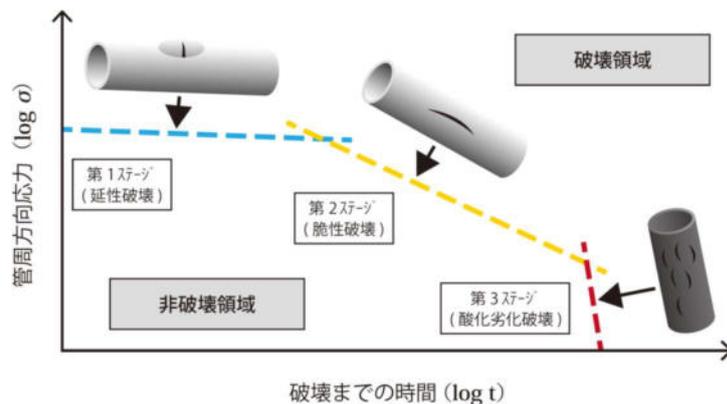
図1 PE管のクリープ寿命曲線の特徴を表す模式図と各ステージに対応する破壊形態図<sup>2)</sup>

この試験方法に従って得たPE管のクリープ寿命曲線の模式図<sup>2)</sup>を図1に示した。図に示したように、すべての管体形状にした熱可塑性樹脂の管周方向応力（フープ応力） $\sigma$ とクリープ破壊時間 $t$ の各両対数の関係は、3本の外挿直線に区分して表せる。これらの各外挿直線は、それぞれ異なる独立の破壊機構に対応していることも解明されている<sup>2)</sup>。このような、各外挿直線が成立する範囲を、それぞれ、第1ステージ、第2ステージ、及び第3ステージとよび、そのときの破壊機構に対応させて、それぞれ「延性（クリープ）破壊」、「ぜい性（クリープ）破壊」及び「酸化（化学）劣化破壊」とよぶ。図中に、それぞれに対応する熱間内圧クリープ試験時の供試管破壊外観上の特徴を付記した。この $\log \sigma - \log t$  で表したクリープ寿命曲線を統計データ解析処理した結果より、適用する樹脂の20℃、50年クリープ強度、最小要求強度MRSが求められる。現行のISO 9080:2012では、室温での第1ステージ又は第2ステージの結果から求められるMRSだけでなく、試験条件を満たせば、20℃条件で100年の予測静水圧強度の下側信頼限界 $\sigma_{LPL}$ を求めることができる。なお、この図から、第1ステージで求められた20℃条件で100年のクリープ強度をもとに管設計した場合、 $\sigma_{LPL}$ の信頼幅から、最短でも200年後にぜい性クリープによる破損が開始し、酸化劣化による管破損はさらにその先に起きることになる。

前記4.4(3)の異なる結果について、掘上管(No. 9, No. 12)の漏水部を観察した結果、経年使用に伴うクリープ破壊とイレギュラーな外力等との複合要因により、管内表面に応力集中が生じて内表面から亀裂が発生し、内圧による亀裂の成長、いわゆる低速亀裂成長と呼ばれるぜい性破壊(図1における第2ステージ)により、漏水に至ったものと推定された。なお、データの詳細は資料編「6 漏水部分の詳細観察」に示した。

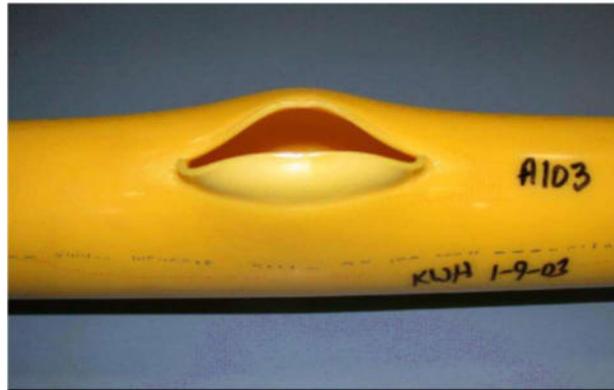
図2 PE管の延性クリープ破壊の様子<sup>3)</sup>

傾きが最も小さい外挿直線になる寿命領域（第1ステージ、多くのPE管内圧クリープ試験で80°C、1年程度の試験時間に対応する）における破壊形態で、管の一部が大きく膨らみ、やがて裂けるように破壊する。大変形を伴う破壊形態から延性クリープ破壊と呼び、その典型例<sup>3)</sup>を図2に示した。

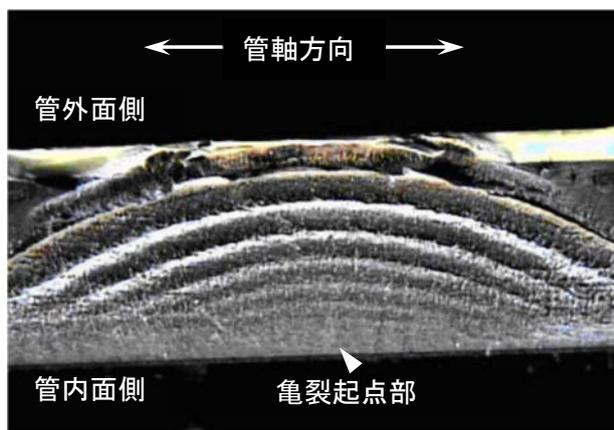
図3 ガス用PE管のぜい性クリープ破壊時に観察された破面<sup>3)</sup>

ガス用PE管で供与開始後、10年以上経過して、1970年代に発見されたクリープ破壊で、外挿直線の傾きが延性クリープより大きくなるため、第1ステージの外挿延長から寿命を見積もると、それよりもはるかに短い時間で破壊することになる。その形態は、破壊時には、管内外面に管軸方向と平行なスリット上の亀裂として観察される。この亀裂は、管内壁面又は管壁面近くの内部を起点として、管外壁面側へと成長して貫通破壊する。そのときの破面を図3に示した。一定圧力条件にも拘わらず、金属材料の疲労破面とよく似たパラボラ状に広がった縞模様を観察される。この縞模様は、亀裂が不連続に成長したことを示すもので、亀裂は一定長時間停留してから成長を繰り返すため、低速亀裂成長破壊（SCG: Slow Crack Growth fracture）ともいう。このように、最終破壊時間は亀裂成長に支配され、目視レベルでは管のクリープ変形はほとんど確認できない。このことを延性クリープ破壊と区別するため、ぜい性クリープ破壊としたものであり、次に述べるPE樹脂の化学的変化によるものでなく、材料力学では金属材料の長期疲労破壊と同様に取り扱われている。

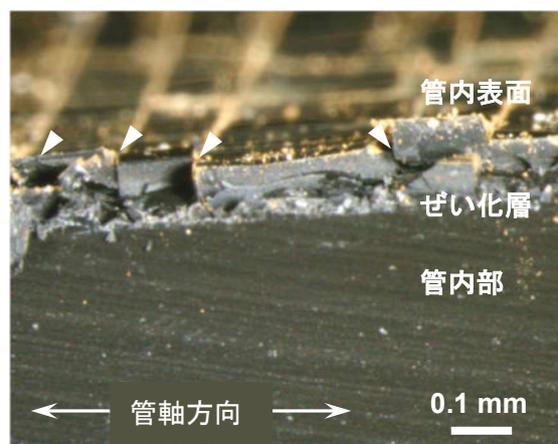
図4 酸化劣化によりPE管内壁面近傍に観察された再結晶化誘起-乾燥亀裂<sup>2)</sup> (mud cracking: 矢印)

の自動酸化反応を加速させることがあり、管内面側にもひび割れが観察される。図4に典型例<sup>2)</sup>を示した。管壁面に結晶化した多数の柱状構造の間に多数の亀裂が観察できる。このように、第3ステージは、化学反応と相変化による亀裂発生、崩壊（剥落）現象である。一般に、室温において、PE樹脂の酸化劣化による破損時間は、使用圧力でのクリープ破壊時間よりもはるかに長くなるため、第2ステージの打ち切り時間以降に、第3ステージの外挿曲線は大きな勾配を持つ直線で示される。

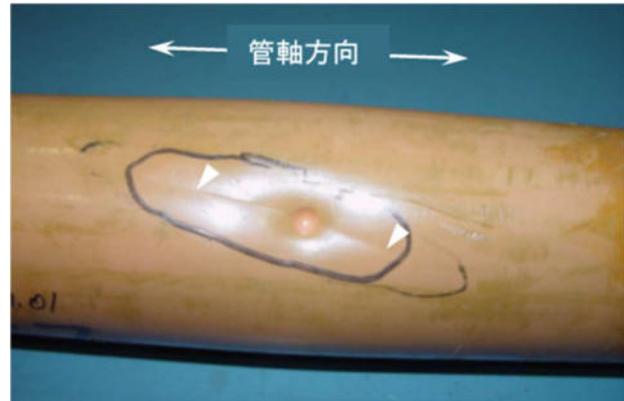
図5 埋設ガス用PE管外側に確認された剛体接触圧痕とその周囲に成長した管軸方向と20°傾いた亀裂（矢印：亀裂両端に対応）

米国にて1970年代の初頭に埋設されたガス用中密度PE管（MDPE管）に関して、土中埋設時に岩石と強く接触（Rock Impingement）した典型例を図5に示した。転石との接触による外部剛体接触圧痕があり、管軸方向と20°傾いた亀裂が管外壁面に観察できた。このとき、管内壁側には、管軸方向と平行な亀裂発生が認められ、そこを起点とした低速亀裂成長を起こしたことが報告されている。

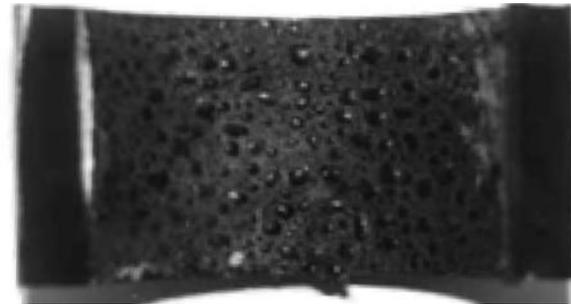
図6 LDPE管の水泡剥離の様子

1970年代に一部地域でHDPE管の亀裂漏水が発生し、1978年頃からは一部都市に於いて敷設後数年以上経過した埋設給水用LDPE管の内表面に図6に示したような水泡状の膨れが発生し、稀な例として40~50 $\mu\text{m}$ 程度の厚みを有するぜい化層が生じる問題が報告された。PE管に配合されているカーボンブラックが、次亜塩素酸ナトリウムの分解を促進する触媒として作用していたことから、水道水と接触する内側にはカーボンブラックを含まない層とし、その外層はそのままに耐候性能を維持した二層管構造とした。

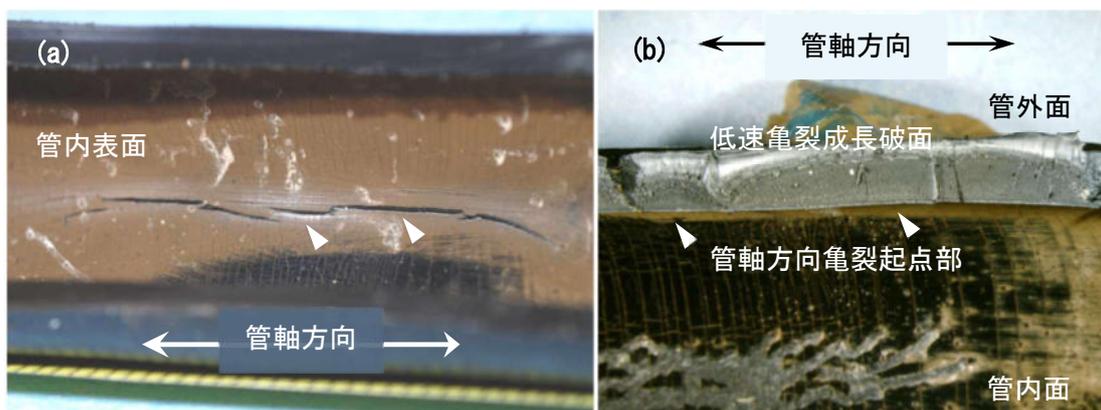
図7 水道給水用 PE 管 (HDPE) の破壊事例

米国にて25年間使用された水道給水用PE管（HDPE管）の破壊事例の管内面の様子を図7(a)、内面の拡大写真を図7(b)に示した。管内面にカルボニルインデックスが0.1以下になる約125 $\mu\text{m}$ 深さの層が存在しており、管の内面層近傍の酸化劣化が確認された。管軸方向の主亀裂の他に微細な亀裂が管周方向にも発生していた。図7(b)より、低速亀裂成長によるクリープ破壊と考えられた。

(a) 管内表面に観察されるの管軸方向クリップ亀裂と管周方向乾燥亀裂 (b) 同一箇所での低速クリープ亀裂成長による破面

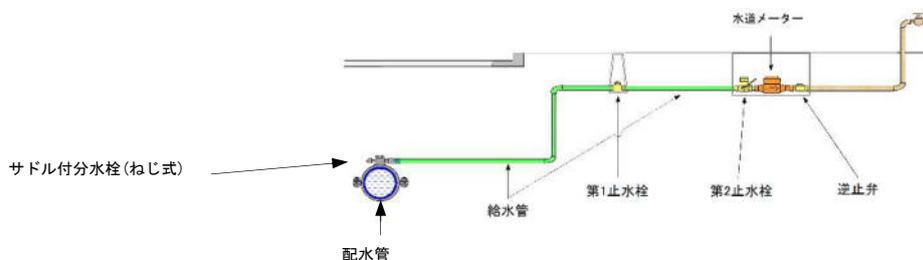
図8 協力水道事業者の給水装置の標準構成

配水管から分岐した給水装置の標準構成は図8のとおりである

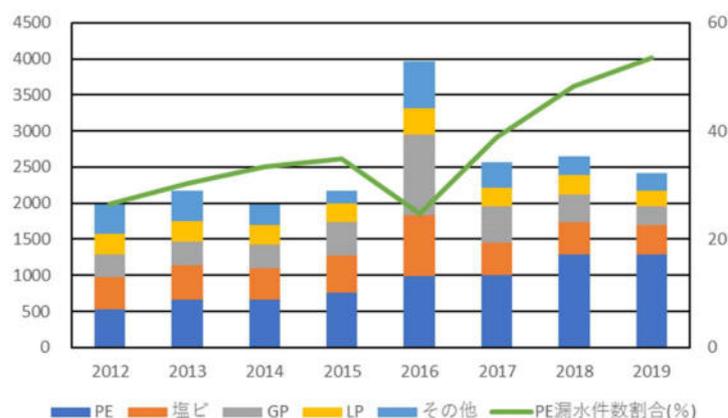
図9 年度別漏水件数とPE漏水件数割合

表3と図9に示す通り、2016年の熊本地震前は埋設給水用PE管の漏水件数割合は、他管種に比較して増加傾向にあった。熊本地震以降は、管種比率も件数とも増加傾向が大きくなっていった。その理由の一つとして、熊本地震時に漏水したPE管以外の他管種老朽管の更新により、相対的に、地震で被害を受けなかった老朽PE管の漏水が顕在化しことが想定される。他方に、地震損傷によるPE管余寿命影響を考えることもできるが、管路寿命は地震による地盤変状及び戸別埋設状態にも依存するため、その影響の分析は難しいものがある。今後、地震影響のない地域での給水用PE管の老朽化調査との比較から、その影響の有無が明らかになる。

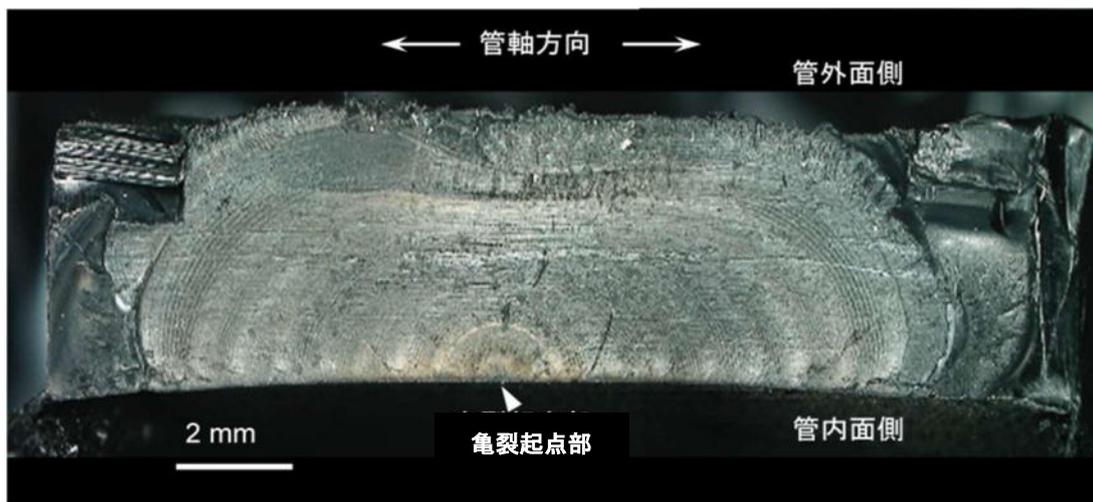
図 1 2 管軸方向亀裂成長破面 (No. 9)

当該管は図11の管外観を示した。管外面には、外部の剛体による接触から押し込まれて窪んだ痕跡があり、そこから長さ約12mm管軸方向と約20°傾いた亀裂が観察された。この時の破面と外部損傷に対応する管内表面側外観を図12及び図13にそれぞれ示した。亀裂は管軸方向と平行に発生しており、破面には同心円状の縞模様が観察され、

ぜい性クリープ破壊の特徴である低速亀裂成長破壊であることが明らかである。ただし、図 1 3 に示すように内面亀裂の中央部には、主亀裂近傍から離れるにしたがって、平行から傾きを変えた微小非貫通亀裂が多数観察された。典型的な管外壁面点支持されたときの管内面側の張り出し変形（管周方向又は管軸の方向とは無関係に、点支持部を中心に同心円状に引張応力が広がる分布）の影響が見られる。言い換えれば、周方向クリープ変形を拘束した三軸応力が点支持背面に分布したため、低速クリープ亀裂の発生を促進したものと考えられる。

測定部位を変えた酸化誘導時間測定結果を表 6 に示した。200℃条件の OIT は、内外表面での値は 1 分未満になっており、酸化防止剤はほとんど残っておらず、中間部は 3 分と微量ではあるが、残存していることがわかった。また、測定結果が微量のため 190℃条件で測定すると 5~8 分であった。これらの結果から、残存酸化防止剤量の低下による酸化劣化が考えられた。しかしながら、管内面の形態観察には、2.4) で示したような化学結晶化に伴う柱状割れ及び内面管周方向割れも観察されなかった。したがって、この供試管の破壊原因は、第 3 ステージ破壊ではなく、第 2 ステージのぜい性クリープ破壊に帰属された。

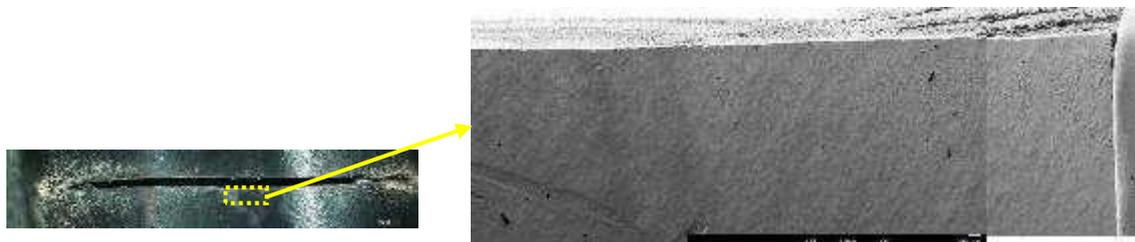
図 15 管内面からの管周方向主亀裂部拡大 (No. 12)

この時の主亀裂周りの管内表面側外観及びそのときの破面を図 1 5 及び図 1 6 にそれぞれ示した。図 1 5 に示したように、主亀裂発生近傍には、微小な亀裂は確認されなかった。また、破面観察より、管軸軸方向の低速亀裂成長と同様に、内表面の起点から同心円状に外表面へ向かって縞模様が見られ典型的なクリープ亀裂成長挙動が進行していた。

測定部位を変えた酸化誘導時間測定結果を表 7 に示した。200℃条件の OIT は、漏水部は全部が 1 分未満で酸化防止剤はほとんど残っておらず、健全部は 4～9 分で微量残存していることがわかった。また 測定結果が微量のため 190℃条件で測定すると、漏水部の内表面以外は 7～24 分程度の値が見られた。これらの結果から、残存酸化防止剤量の低下による酸化劣化が考えられた。しかしながら、管内面の形態は、図 15 のとおりで、2.4) で示したような化学結晶化に伴う柱状割れ及び内面管周方向割れも観察されなかった。したがって、この供試管の破壊原因は、第 3 ステージ破壊ではなく、第 2 ステージのぜい性クリーブ破壊に帰属されることになったが、直管の圧力管の亀裂の方向と異なり、管周方向亀裂が管半径方向へ低速成長していた。この供試管の管周方向の低速亀裂成長について考察する。

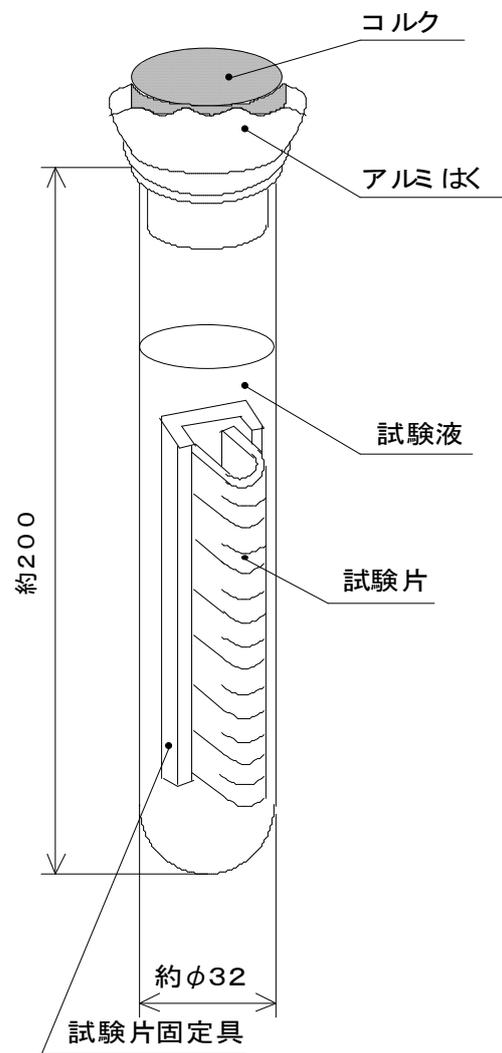
図 2.2 硬質ガラス製試験管（栓付）の例

なお、試験器具として、試験片および試験液を入れた硬質ガラス製試験管（栓付）の例を図 2.2 に示す

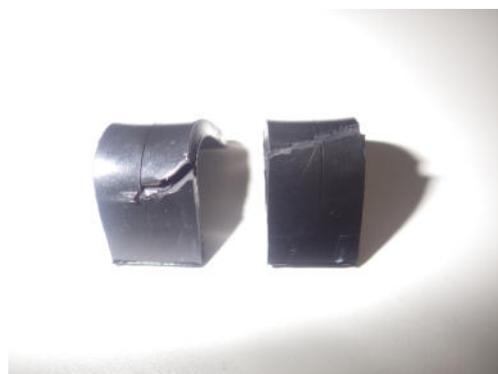
写真 2.1.4 亀裂発生試料

2.1 供試体 No. 5 (2個割れ/10個中)

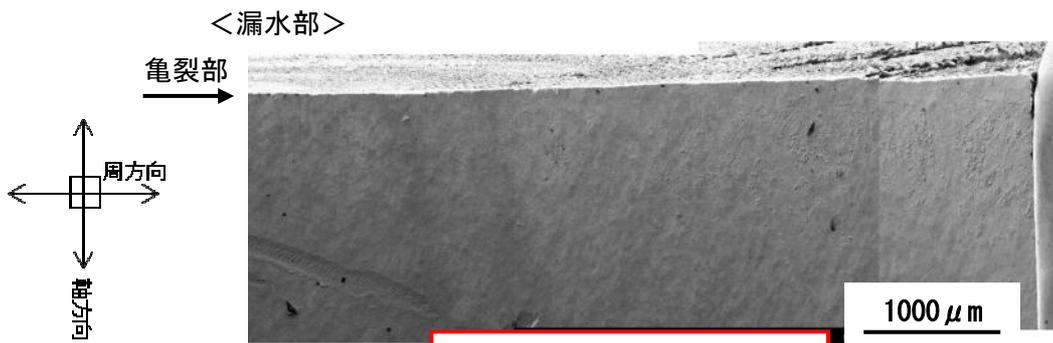
微小な亀裂は見られない

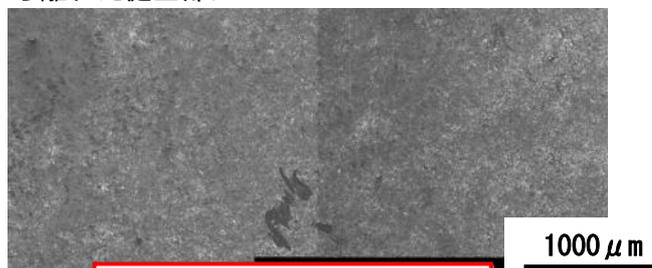
写真 6.10 電子顕微鏡での観察 (No. 12 内表面)

微小な亀裂は見られない
