熊 本 地 震  
給水装置被害状況調査  
報 告 書

平成 30 年 7 月

公益財団法人 給水工事技術振興財団

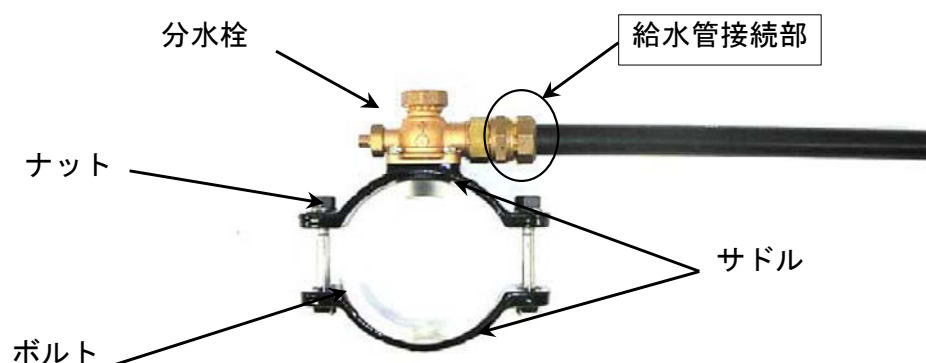
写真 2.1 サドル付分水栓の被害形態細分類

給水装置引込み部（給水分岐～水道メーター間）を図 2.5 及び写真 2.1 に示すように 4 つの部位（分岐部、給水管部、第一止水栓部、水道メーター部）に分類し被害分析と考察を行う。また、給水管との接合部についても給水管管種別に分類し被害分析と考察を行う。

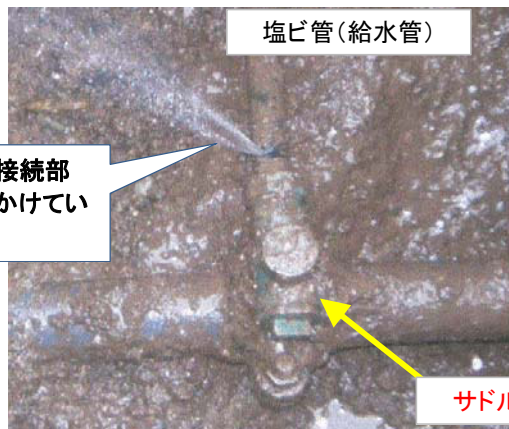
| 分岐形態 | ①サドル付分水栓 (2/3) | | |
|---|---|---|---|
| ①-6 | <p>サドル付分水栓の給水管との接続部が地震動で抜け掛けた</p> <div data-bbox="330 1688 557 1879"><p>給水管</p><p>サドル付分水栓</p><p>被分岐管</p></div> <p>給水管接続部が抜けかけている</p> | | |
